新型転換炉ふげん発電所トリチウム除去装置建屋における 火災警報の発報について（原因と対策）

〔新型転換炉ふげん（新型転換炉；定格電気出力16.5万kW）は、平成15年3月29日に運転を終了し、現在、第18回定期検査中。〕

添付1 原因調査結果

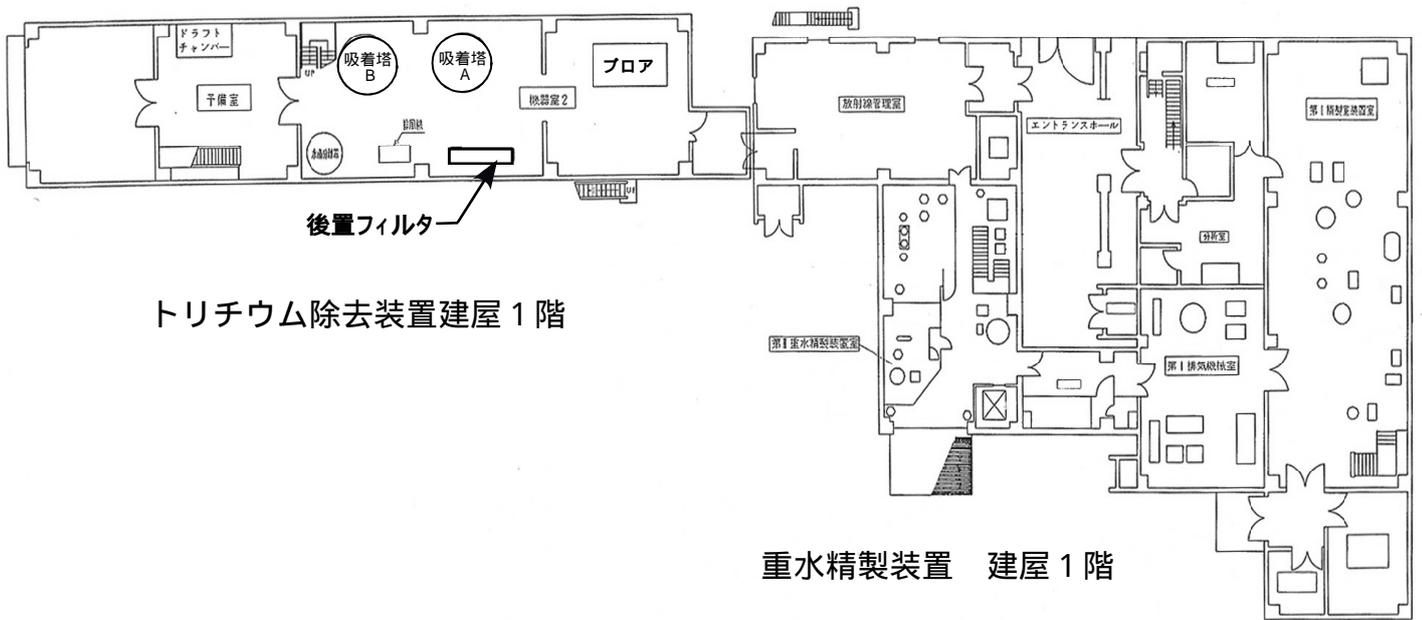
図-1 トリチウム除去装置建屋平面図

トリチウム除去装置建屋 1階

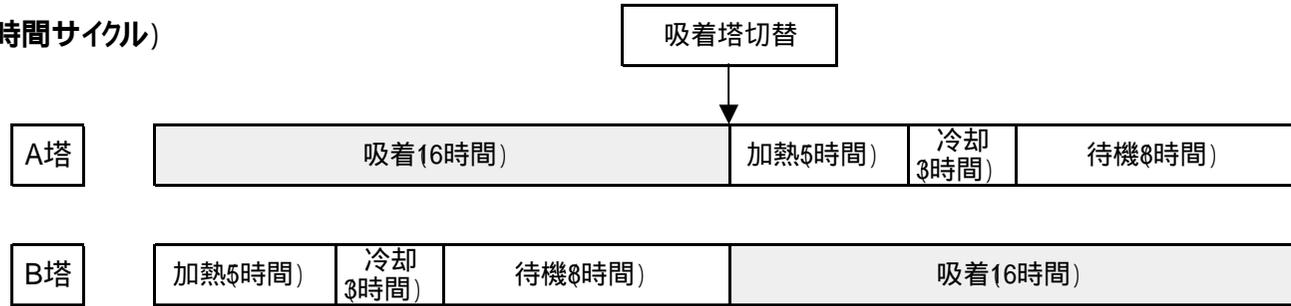
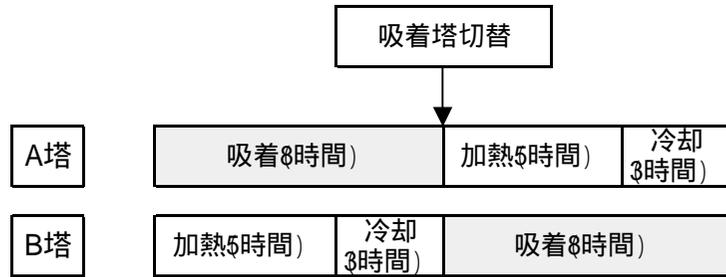
図-3 トリウム除去装置の運転サイクル

Aモードは通常の運転モードであり、Bモードは重水漏えいの際、Aモードで吸引している箇所に加え、漏えいの箇所
の空気も吸引処理する。そのため、吸着塔の処理量が増加
することから吸着能力を考慮して8時間切替サイクルとし
た。

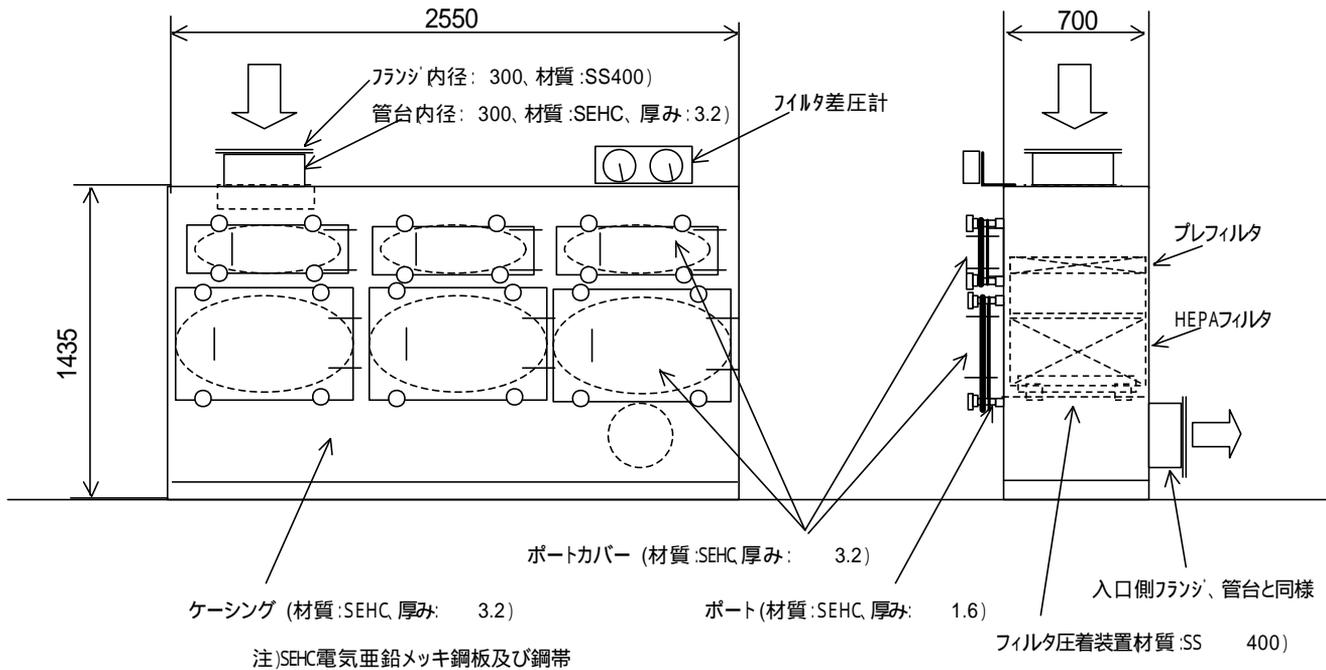
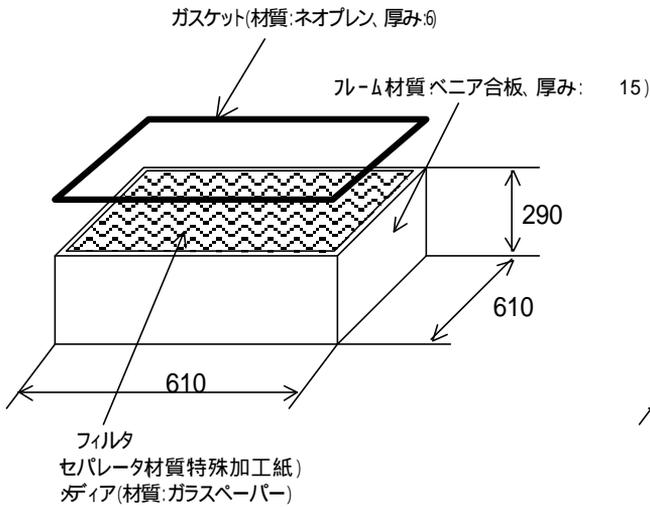
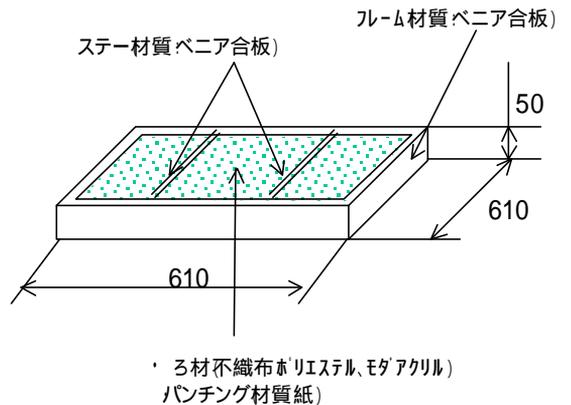
図 - 4 後置フィルタユニット

・後置フィルタユニット内に設置されていた、プレフィルタ及びHEPAフィルタは燃焼し、原形をとどめていない状態であった。各部の状態は以下のとおり。

焼損した後置フィルタについては、ユニット全体を同一仕様のユニットと取り替える。

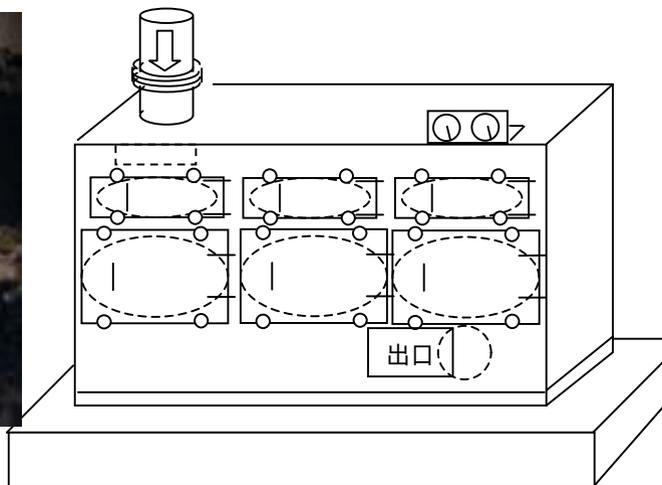
出口管台(ユニット内より)

・炭化したHEPAフィルタ等が底部に堆積している。壁面にはHEPAフィルタフレーム合板が炭化したと思われる残渣が認められる。
