平成15年12月30日  
原子力安全対策課  
(15-107)  
<14時資料配付>

敦賀発電所 1 号機の原子炉手動停止について  
(原子炉再循環ポンプメカニカルシールの機能低下の原因と対策)

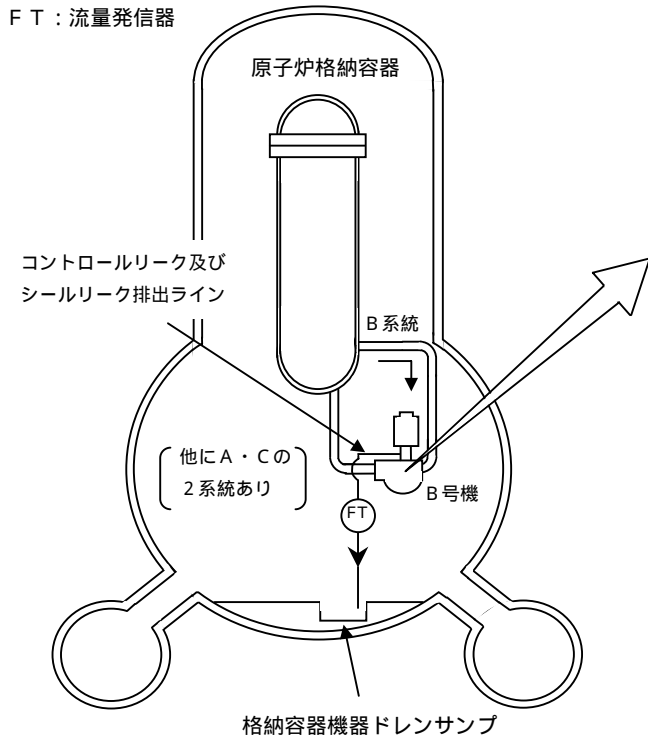
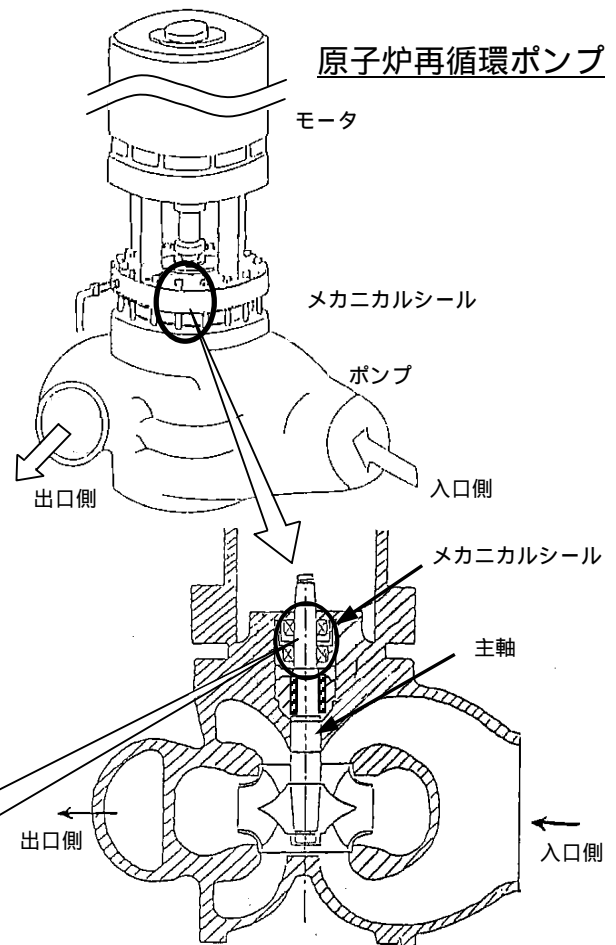
## 系統概略図

調査の結果、原子炉再循環ポンプ B 号機の軸封部（メカニカルシール）のうち、第 1 及び第 2 段の固定リングシール面に小さな傷が確認された。なお、第 2 段の固定リングシール面の傷（1 箇所）は、U 溝部からリング内周にかけて、シール面を横断していた。

このことから、シール面に生じた傷により、メカニカルシールの機能が低下したものと判明した。また、傷の原因については、微小な異物がシール面に混入したためと推定された。

対策として、B 号機の第 1 段および第 2 段メカニカルシールの固定および回転リングを予備品に取り替える。
