平成15年12月12日
原子力安全対策課
(15-100)
<14時記者発表>

大飯発電所1号機の原子炉停止について
(D-1次冷却材ポンプ 3シールの機能低下の原因と対策)

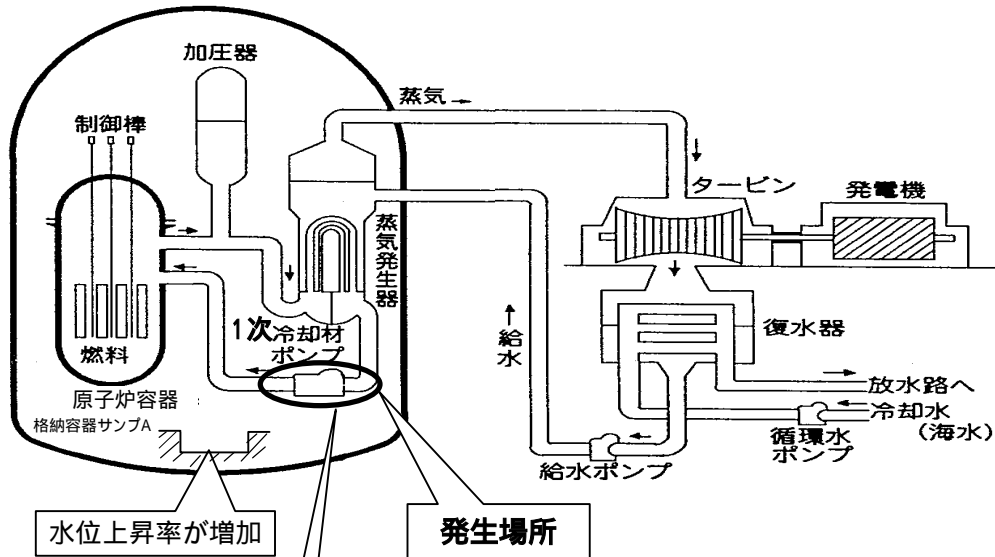
発生場所

- ・当該ポンプ 3 シールスプラッシュガード付近にシール水の漏えい跡を確認するとともに、当該ポンプのモータスタンド内やオイルパン(油受け)から配管で接続されているオイルリザーバタンク内に、シール水が貯まっていることを確認した。このことから、スプラッシュガードから漏えいしたシール水は、モータスタンド内やオイルリザーバタンク内に貯まり、溢れたシール水が格納容器サンプ A に流入したと推定された。
- ・スタンドパイプ内の液位が低いことを示す警報が発報した際は、オイルリザーバタンクの油面計を確認していたが、油面計に水あかが付着していたため、漏えいしたシール水の流入を確認できなかった。

原子炉格納容器

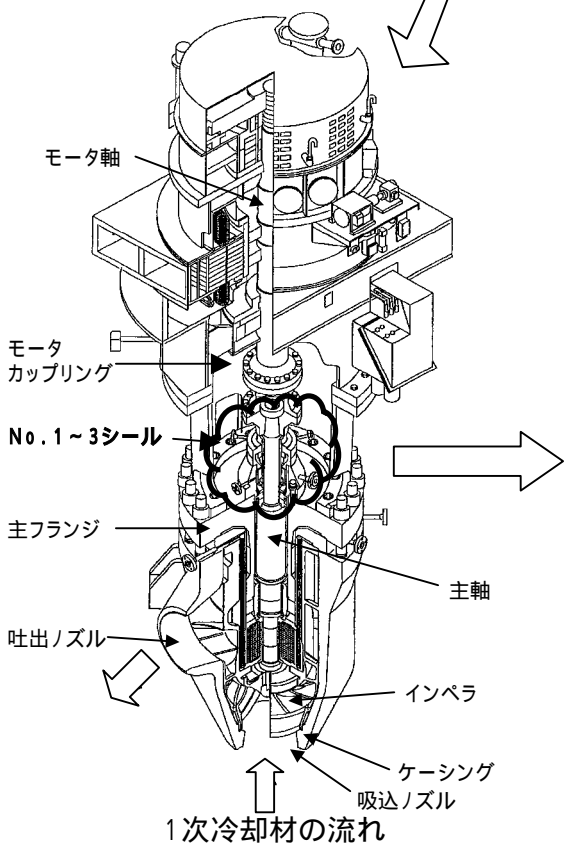
1次冷却材ポンプ

大飯発電所1号機(加圧水型軽水炉;定格電気出力117.5万kW)は、定格熱出力一定運転中のところ、平成15年12月4日20時頃から、D-1次冷却材ポンプのスタンドパイプ^{*1}内の水位が低いことを示す警報の発報間隔が短くなり、5日4時45分より格納容器サンプルAの水位上昇率が増加したこと、また、D-1次冷却材ポンプの下部床面に水溜りがあることを確認したため、5日9時20分、計画的に原子炉を停止し、D-1次冷却材ポンプのシール部^{*2}の点検を行うことを決定した。

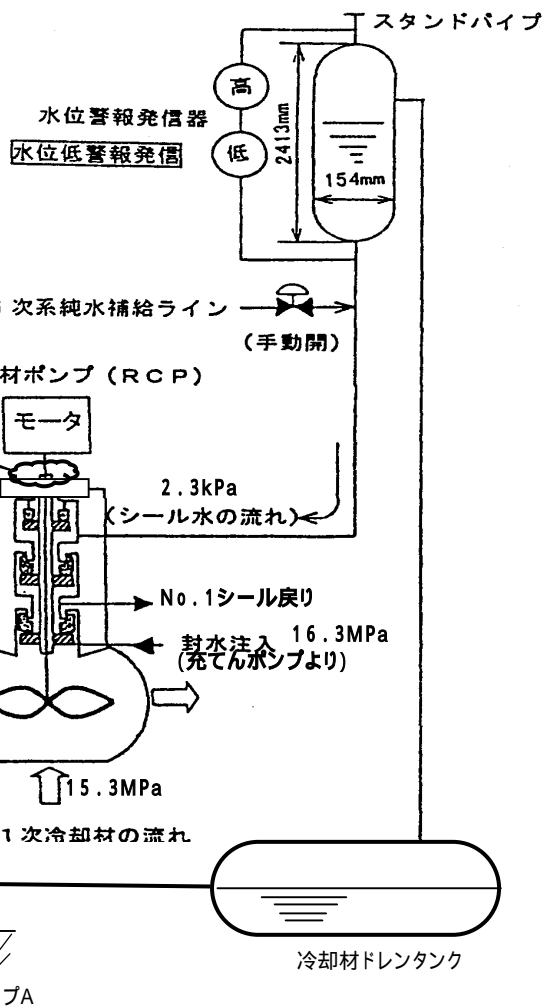
No.3シール周り構造図

- ・ 3シール部のシールリングとシールインサートは、本来、シールランナの軸方向の動きに追従し、動作しなければならないところ、動作しないことを確認した。
- ・ DDCS^{*3}が接触するシールインサート表面に、わずかな面荒れを確認するとともに、DDCSとシールインサートとの摺動面にカーボン粉(黒色粉末状)が付着していることを確認した。なお、カーボン粉は、カーボン製のシールリングがシールランナと摺動することによって発生したものであると推定された。

シールインサートと一体のシールリングは、ばね力や自重等によるシーティング力により、シールランナに押さえ付けられ、シール(密封)しているが、シールインサート表面の面荒れと付着したカーボン粉により、D D C S とシールインサート間の摩擦による抵抗力がシーティング力よりも大きくなった。

このため、シールリングは動作できなくなり、当該ポンプ回転軸の振動に伴うシールランナの軸方向の動きに追従できず、シールランナとシールリングとの隙間(通常 0 ~ 数ミクロン)がわずかに大きくなり、 3 シールのシール(密封)機能が低下したと推定された。

シール機能が低下した 3 シールを通過したシール水^{*5}の量が、 3 シールリークオフラインからの回収能力を上回ったため、シール水が、スプラッシュガード^{*4}から格納容器内に漏えいしたと推定された。
