平成16年4月9日
原子力安全対策課
(1 6 - 4)
< 14時記者発表 >

高浜発電所1号機の第22回定期検査開始について

高浜発電所1号機（加圧水型軽水炉；定格電気出力82.6万kW）は、平成16年4月11日から約2カ月の予定で第22回定期検査を実施する。

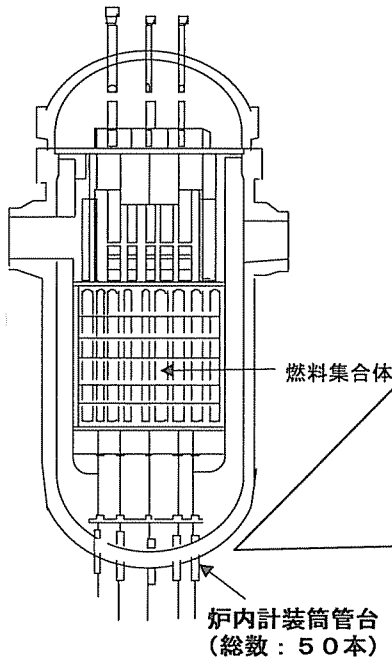
原子炉容器概略図

前回の第21回定期検査では、ウォータジェットピーニング（以下、WJPという。）の施工前確認として実施した渦流探傷（以下、ECTという。）において、炉内計装筒管台1本（NO. 48管台）で微小な信号指示が認められたことから、再度ECTを実施し、信号指示の変化の確認を行う。なお、確認後は、今後の経年監視を勘案し、念のため、管台内表面の加工手入れ後、再度当該管台に対し、1次系水質環境下における応力腐食割れに対する予防保全対策として、管台内表面へのWJPを施工し、表面残留応力を低減させる。
