平成16年5月6日
原子力安全対策課
(1 6 - 1 3)
< 15時記者発表 >

大飯発電所3号機の定期検査状況について
(原子炉容器上部ふた制御棒駆動装置取付管台からの漏えい)

原子炉容器上部ふた制御棒駆動装置取付管台の点検状況

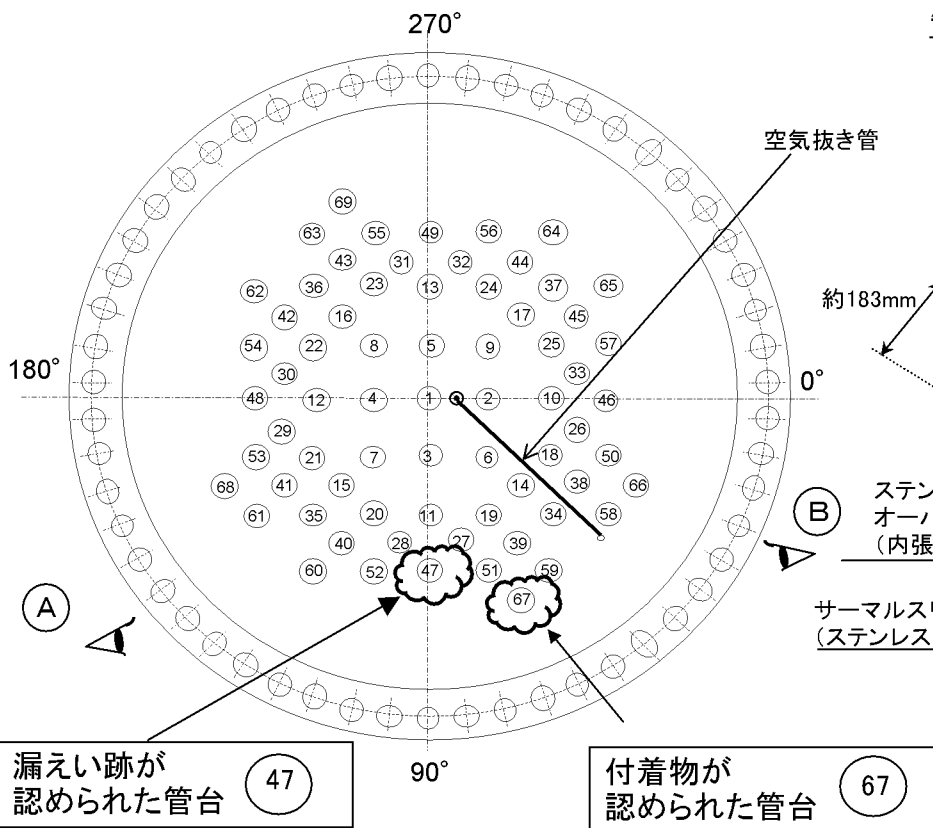
上部ふた管台配置図

大飯発電所3号機(加圧水型軽水炉; 定格電気出力118.0万kW)は、第10回定期検査中の5月4日、原子炉容器上部ふたに取り付けられている管台全数(70箇所)の外観目視点検^{*1}を行うために、その準備作業を行っていたところ、制御棒駆動装置取付管台(47)の付け根付近に白い付着物が発見された。

また、他の管台(69箇所)についても点検を行ったところ、新たに原子炉容器温度計測用素子ハウジング管台(67)の側面や付け根付近に付着物を確認した。

今後、 47管台について詳細調査を実施するとともに、 67管台の付着物が漏えいによるものかどうか調査する。

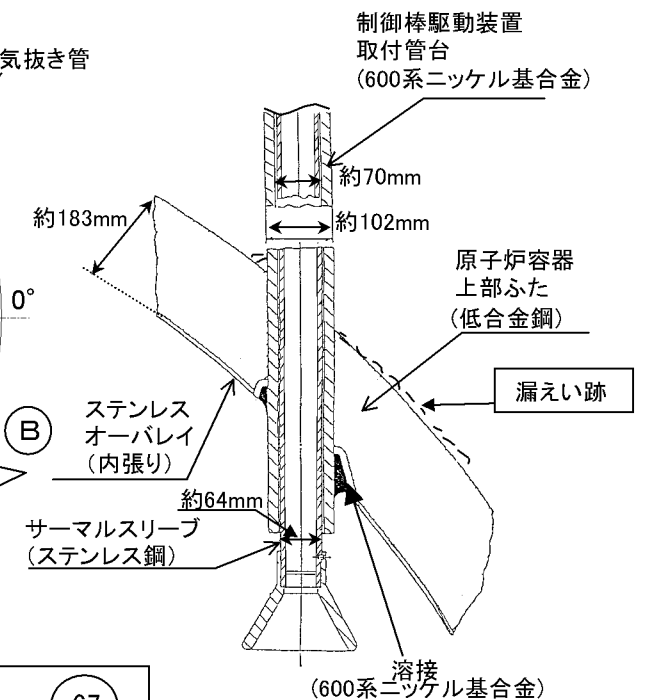
制御棒駆動装置取付管台構造図

当該管台を点検した結果、付着物は管台の周囲に認められ、その主成分はほう酸であることが確認された。このことから、当該管台からの漏えいであると判断した。
