大飯発電所3号機の定期検査状況について  
( 燃料集合体漏えい検査結果について )

大飯発電所3号機(加圧水型軽水炉;定格電気出力118万kW)は、定格熱出力一定運転中の平成16年2月25日、定期的を実施している1次冷却材中の放射能濃度測定の結果、よう素(I-131)の濃度が、通常値(0.6Bq/cm<sup>3</sup>程度)を僅かに上回る値(0.98Bq/cm<sup>3</sup>)であることが確認されたため、3月2日、燃料集合体に漏えいが発生した疑いがあるものと判断した。その後監視を強化して運転を継続し、4月20日から第10回定期検査を開始した。 [平成16年3月3日、4月15日発表済]

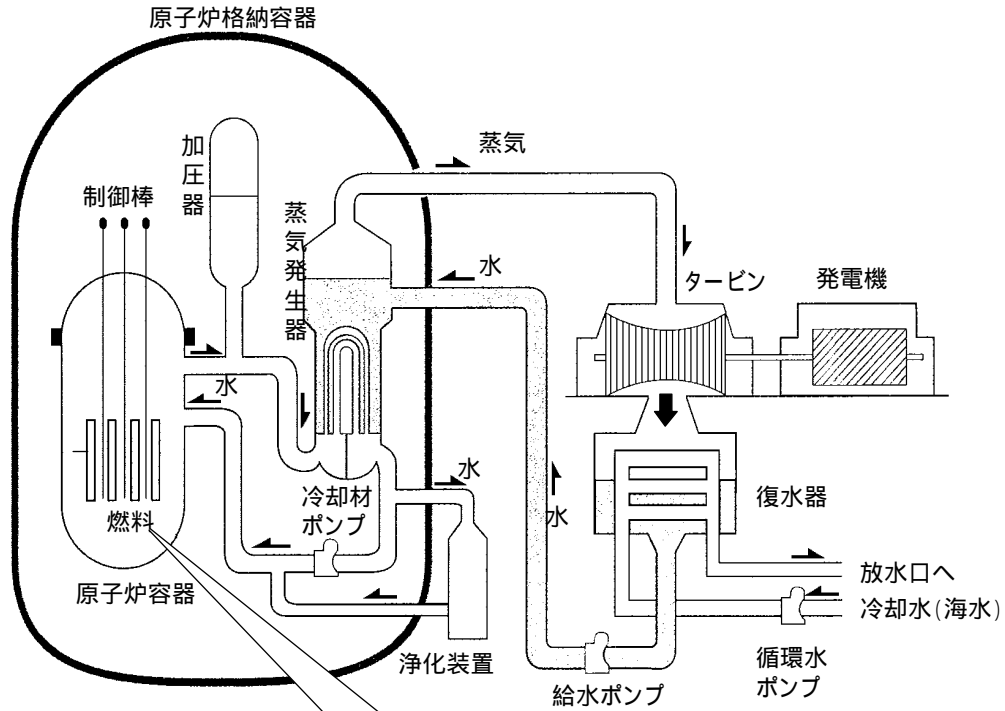
# 漏えい燃料集合体装荷位置

- ・燃料集合体全数(193体)に対し、 SHIPPING検査<sup>\*1</sup>を実施したところ、1体の燃料集合体に漏えいが確認された。
- ・漏えいが確認された燃料集合体について、水中カメラによる外観検査を実施したところ、特に異常は認められなかったが、超音波による漏えい燃料棒の特定<sup>\*2</sup>を行った結果、漏えい燃料棒1本が確認された。
- ・この燃料棒について、ファイバースコープを用いて詳細な観察を行った結果、漏えいの原因となるような有意な傷等は認められなかったが、被覆管表面3箇所で局所的に、ごく僅かな膨れが確認された。この膨れは、漏えい発生後に燃料棒内部に浸入した水により、被覆管内面に局所水素化<sup>\*3</sup>が生じたものと考えられる。
- ・これらのことから、今回の漏えいは、当該燃料棒に偶発的に発生した微小孔(ピンホール)によるものと推定された。
- ・今後、当該燃料集合体は再使用しない。

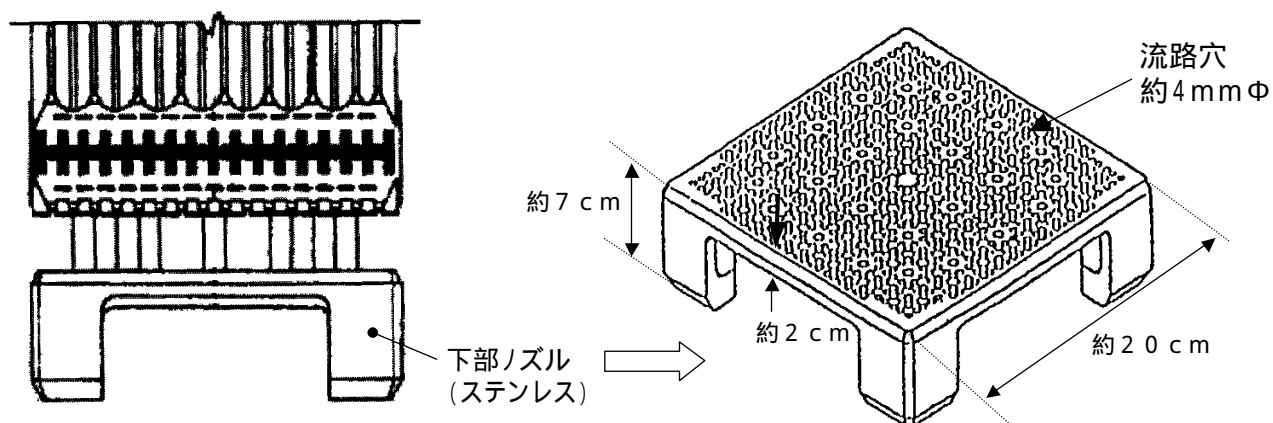
下部ノズル概要図

- ・燃料集合体外観検査において、漏えい燃料集合体以外の3体の燃料集合体下部ノズル部に異物が確認されたことから、異物を回収し調査を行う。
