平成16年6月2日
原子力安全対策課
(16-21)
<11時資料配付>

大飯発電所1号機の第19回定期検査開始について

大飯発電所1号機（加圧水型軽水炉；定格電気出力117.5万kW）は、平成16年6月4日から約2カ月の予定で第19回定期検査を実施する。

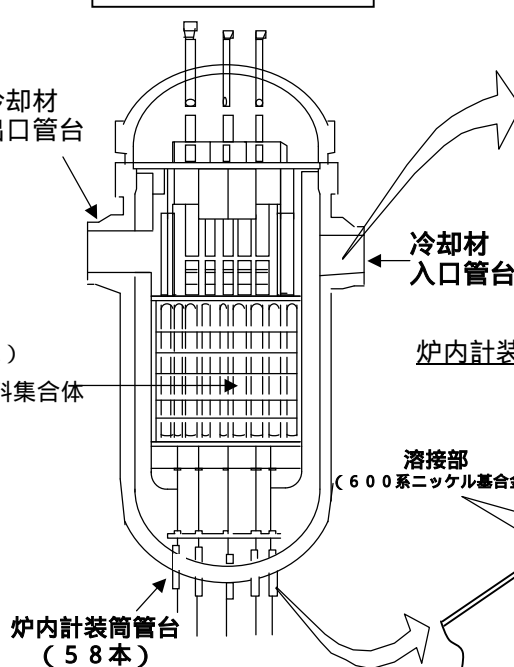
原子炉容器概略図

国内外PWRプラントにおいて、600系ニッケル基合金を用いた1次冷却材システムの溶接部で応力腐食割れが発生した事例に鑑み、溶接箇所には600系ニッケル基合金が使用されている原子炉容器冷却材入口管台、原子炉容器底部の炉内計装管管台、AおよびB - 蒸気発生器冷却材出口管台、加圧器サージ管台について、外観目視点検を実施するとともにC - 蒸気発生器冷却材出入口管台については、超音波探傷検査を実施します。
