平成16年6月11日  
原子力安全対策課  
(16-25)  
<14時記者発表>

## 敦賀発電所1号機の原子炉自動停止について (原因調査の状況)

敦賀発電所1号機（沸騰水型軽水炉：定格電気出力35.7万kW）は、定格熱出力一定運転中のところ、平成16年6月8日11時04分、タービン加減弁急速閉の信号により「負荷遮断」の警報が発報し、原子炉が自動停止した。

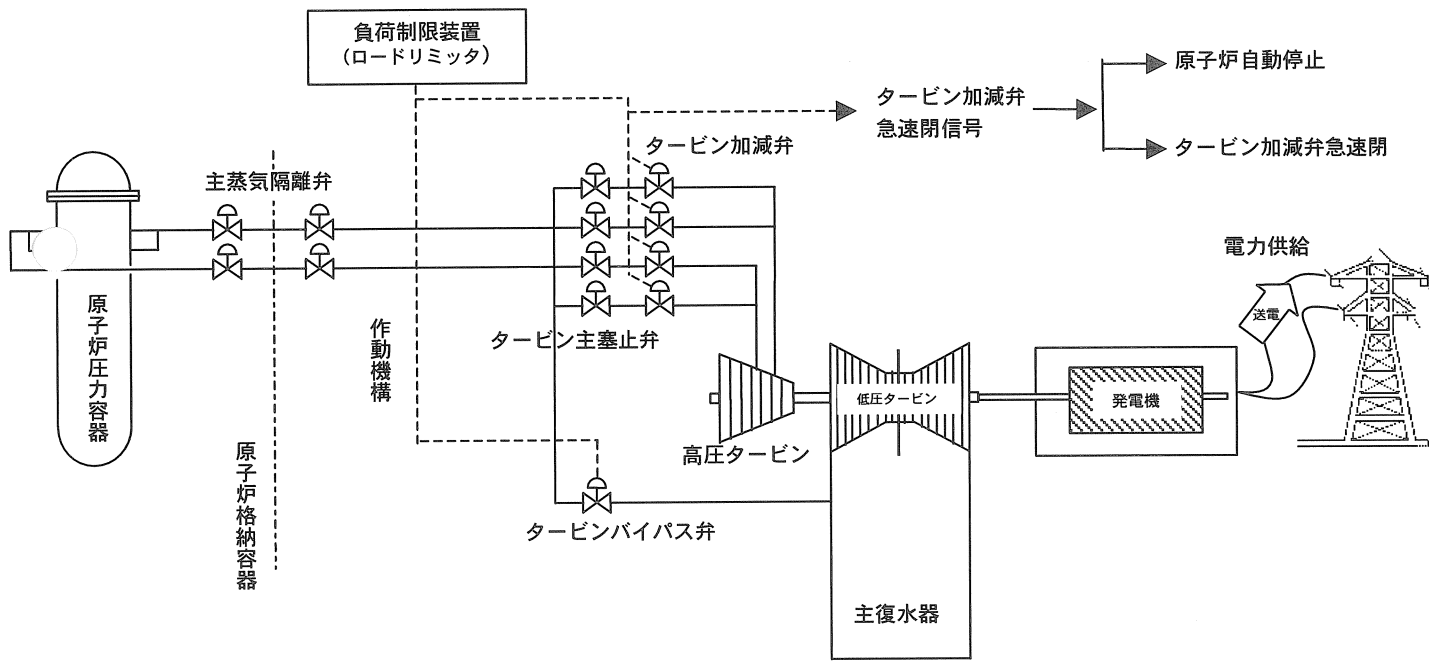
主 蒸 気 系 統 概 略 図

- ・6月8日に行った原子炉自動停止直前の作動試験において、作動機構の動作状況を観察していたところ、作動機構の速度リレーのピストンが、負荷制限装置の設定値変更（91%→86%）に応じた下降位置まで動作せず、途中位置で一旦停止した後、急に下降し、同時に原子炉自動停止していたことがわかった。
- ・停止後に負荷制限装置からタービン加減弁およびタービンバイパス弁に至る制御系統について健全性確認等を行った結果、速度リレーのピストンに、円滑に動作しない位置があることが確認された。

以上のことから、今後、動作不良が認められた速度リレーおよび速度リレーに連結している補助パイロット弁等を工場に搬出し、詳細な原因調査を実施する予定である。

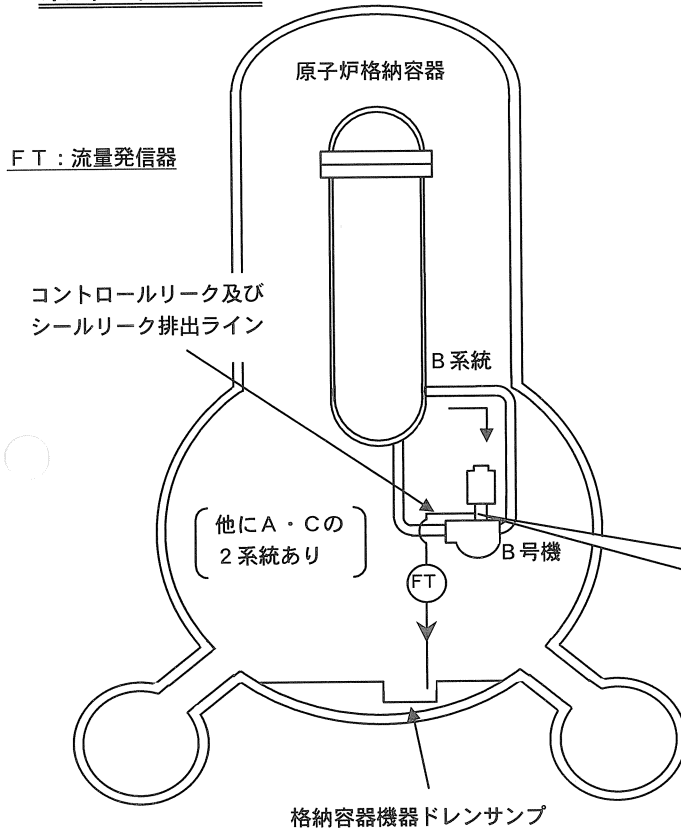
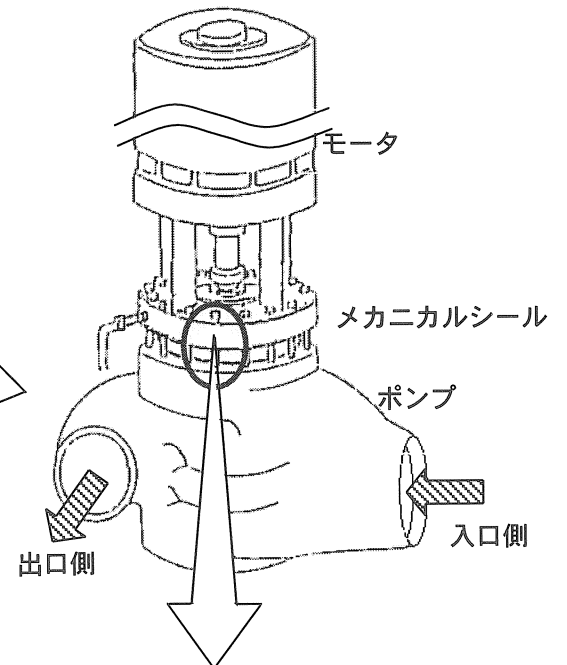
# 原子炉再循環ポンプメカニカルシール概略図

原子炉自動停止後の冷却操作中に、原子炉再循環ポンプ（B号機）のメカニカルシールにわずかなシールリークが認められたことから、念のため、当該メカニカルシールの取替を行う。

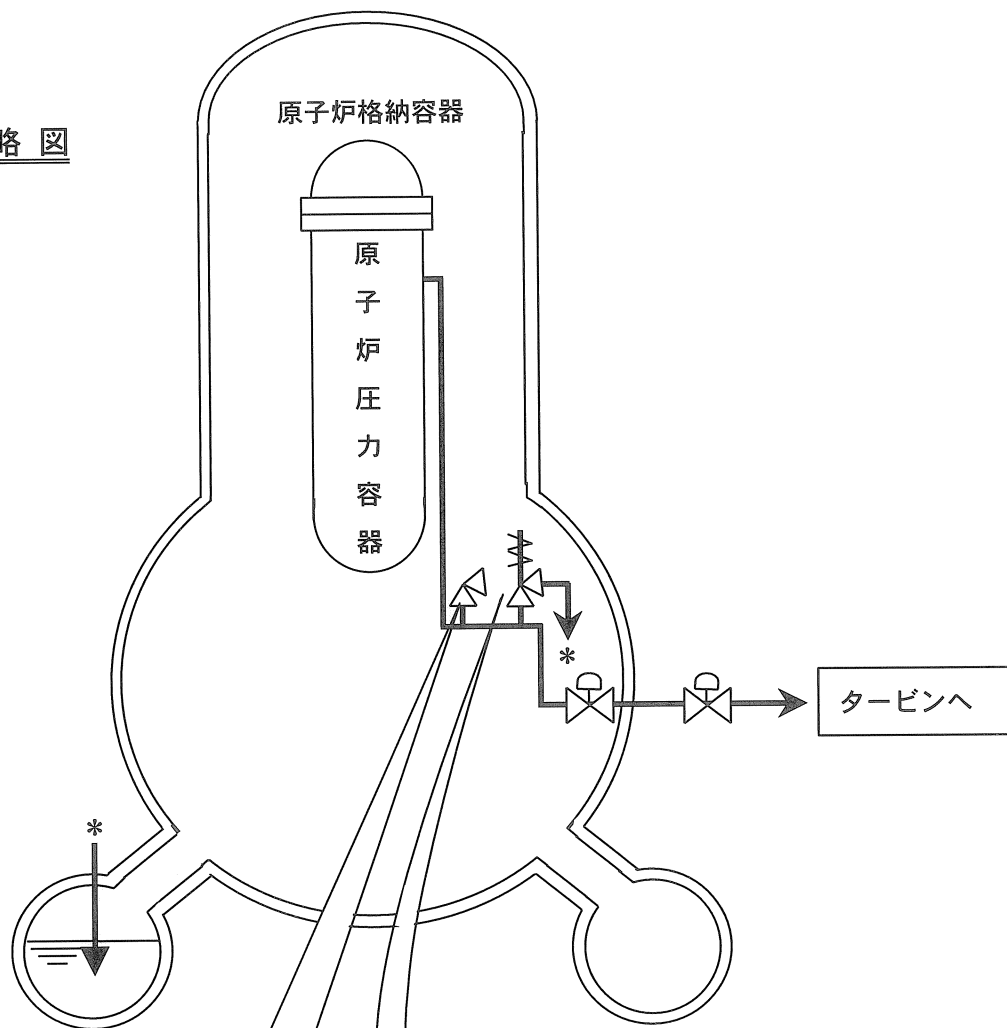
# 主 蒸 気 系 統 概 略 図

また、停止後に、3台ある主蒸気安全弁のうちの1台（B号機）、および4台ある主蒸気逃がし安全弁のうち2台（AおよびB号機）で一時的にわずかなシートリーク（弁体と弁箱の隙間からの漏えい）が起きた可能性があることから、念のためこれらの弁について点検・手入れを行う。
