大飯発電所3号機の定期検査状況について  
(原子炉容器上部ふた制御棒駆動装置管台からの漏えいの調査状況)

# 原子炉容器上部ふた制御棒駆動装置取付管台の点検状況

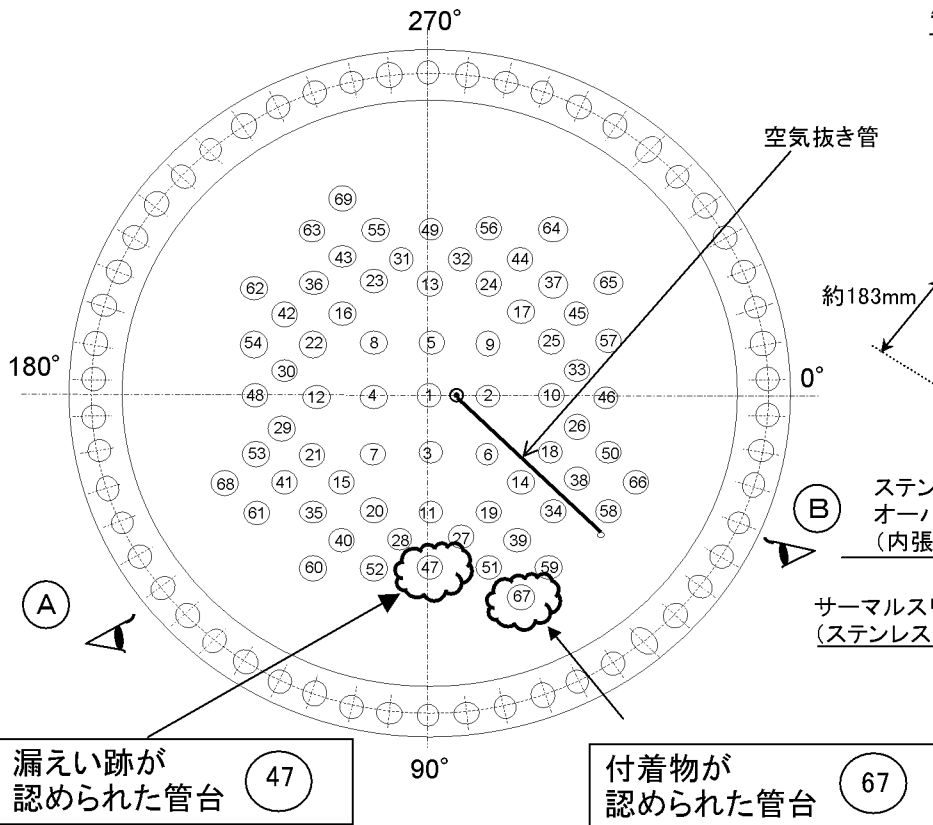
上部ふた管台配置図

大飯発電所3号機(加圧水型軽水炉; 定格電気出力118.0万kW)は、第10回定期検査中の5月4日、原子炉容器上部ふた管台全数(70箇所)の外観目視点検<sup>\*1</sup>を行うために、その準備作業を行っていたところ、制御棒駆動装置取付管台(47)の付け根付近に白い付着物が確認され、点検の結果、付着物の主成分はほう酸であり、当該管台からの漏えいであると判断した。

また、他の管台(69箇所)についても点検を行ったところ、新たに原子炉容器温度計測用素子ハウジング管台(67)の側面や付け根付近で付着物が確認されたが、残り68箇所については異常は認められなかった。

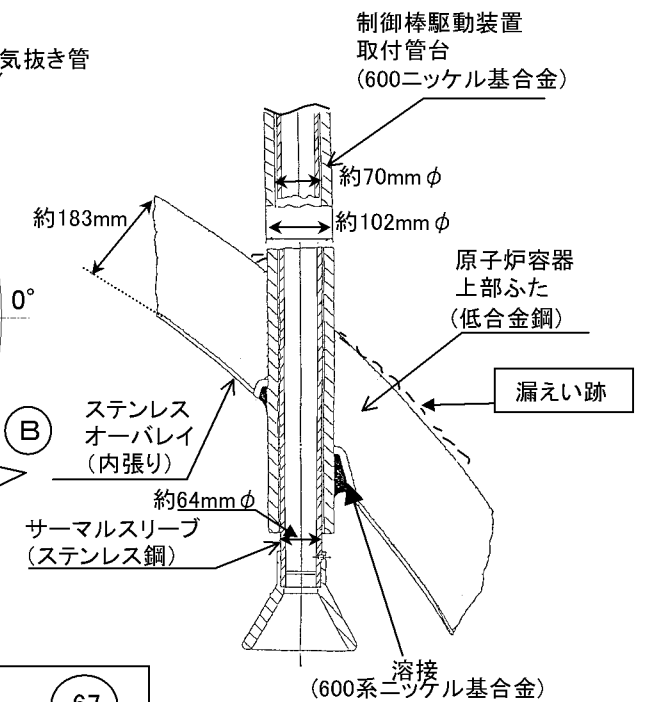
制御棒駆動装置取付管台構造図

溶接部270°付近の①溶接部表面部から②溶接部上端部が、き裂の進展により貫通し、③管台と上部ふたのすき間を通じて漏えいしたものと推定

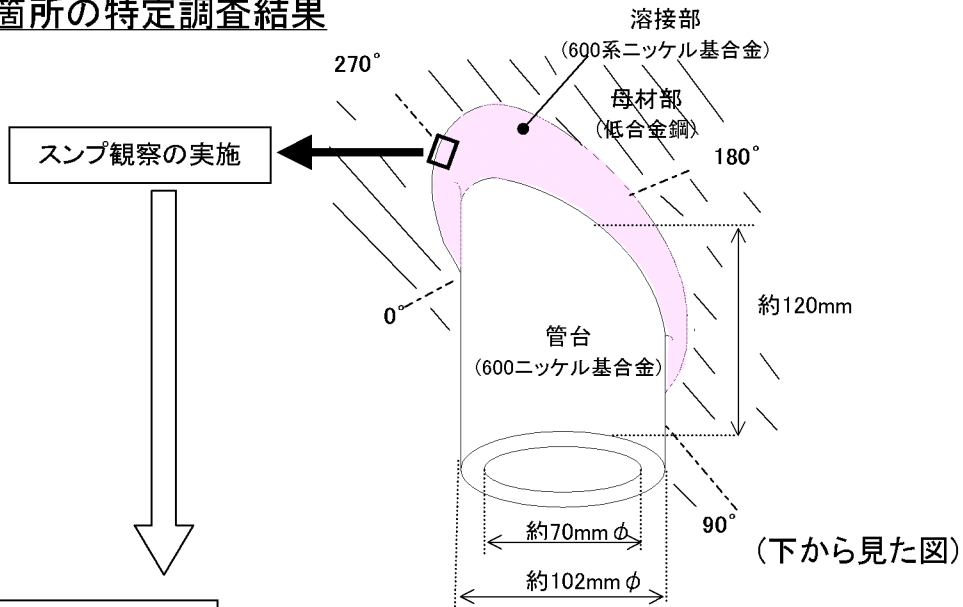
# 漏えい箇所の特定調査結果

- ・ヘリウムリークテスト<sup>\*2</sup>の結果、原子炉容器上部ふたと管台との溶接部で漏えいが確認されたことから、当該溶接部について渦流探傷検査(ECT)を実施した結果、溶接部約270度(原子炉容器中心方向側)付近に有意な信号指示が確認された。
- ・浸透探傷検査(PT)を実施した結果、当初は有意な指示模様が認められなかったが、ECTにより有意な信号指示が確認された付近について、約0.5mm程度表面を手入れ(切削)し、再度PTを行った結果、微小な線状および点状の指示模様が認められた。
- ・PTにより指示模様が確認された箇所を目張りし、再度ヘリウムリークテストを実施した結果、漏えいは認められなかった。このことから、漏えいは指示模様が確認された位置で発生したもので、それ以外に漏えいはないと判断された。
- ・PTにより指示模様が認められた箇所について、金属組織観察(スンプ観察<sup>\*3</sup>)を行った結果、約0.5mm手入れ後では、径方向の割れが7箇所認められ、形状は結晶粒界に沿った直線状の割れであった。さらに当初の表面より、約

- 1 mm、約 3 mmと表面の手入れを行った後、金属組織観察（スンプ観察）を行った結果、割れの長さは長くなり、一部の割れはつながっていた。割れの形状としては結晶粒界に沿った枝分かれした割れが認められた。
- ・管台内面から ECT および超音波探傷検査（UT）を行った結果、管台母材部では割れは認められなかった。また UT により、割れが認められた約 270 度付近で径方向の欠陥と推定される信号指示が認められたほかは、有意な信号指示は認められなかった。さらに、上部ふた外表面より当該管台の周囲について超音波探傷検査を行った結果、上部ふた母材部で割れ等の欠陥は認められなかった。
  - ・以上のことから、当該管台での漏えいは溶接金属内での径方向の割れが貫通したことによるものと推定された。
- \* 2 ヘリウムリークテスト：  
漏えいの可能性のある部分の内面側の圧力を下げた状態にして、ヘリウムガスを外面から吹きつけ、内面の漏えい箇所から漏れ出てくるヘリウムガスを検知することで、漏えいの有無を確認する試験。
  - \* 3 スンプ観察：  
金属組織を調べるため、金属の表面を磨いた後、検査面に膜（フィルム）を貼り付けて微小な凸凹を転写させ、転写した膜（フィルム）上の金属組織を光学顕微鏡で観察する方法。
  - \* 4 結晶粒界：  
金属を構成する、結晶と結晶の境界。
