大飯発電所1号機の定期検査状況について
(2次系主給水配管曲がり部の減肉の原因と対策)

2次系主給水配管曲がり部の減肉の調査結果について

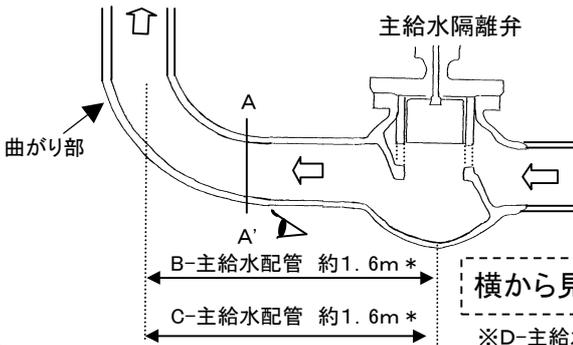
(B-主給水管曲がり部)

大飯発電所1号機(加圧水型軽水炉;定格電気出力117.5万kW)は、平成16年6月4日から第19回定期検査を行っているが、2次系配管の電力自主点検^{*1}として、7月1日から5日にかけて、主給水隔離弁^{*2}から蒸気発生器までの主給水配管の超音波による厚さ測定を行ったところ、4系統ある配管のうち、3系統(A, B, C)の主給水隔離弁下流の配管曲がり部で、部分的な減肉により、当該部位について法律に基づき国に報告する対象となる厚さ(15.7mm)に至っている(実測最小値...A:14.5mm、B:12.1mm、C:13.9mm)ことが確認された。

- ・切断した配管の内面を目視点検した結果、割れ等の異常は認められなかったが、ほぼ全面にわたり減肉が認められた。また、拡大観察の結果、エロージョン・コロージョン^{*3}特有の鱗片状の様子が認められた。

当該配管曲がり部の上流に位置する主給水隔離弁を水が通過する際に、水流に乱れが生じ、配管曲がり部においてその乱れが更に大きくなったことによりエロージョン・コロージョンが発生し、徐々に減肉が進展したものと推定された。

B・C-主給水管曲がり部の減肉状況
