## 大飯発電所1号機の定期検査状況について (燃料取替用水タンクからの水のにじみの原因と対策)

# 燃料取替用水タンクからの水のにじみの調査結果について

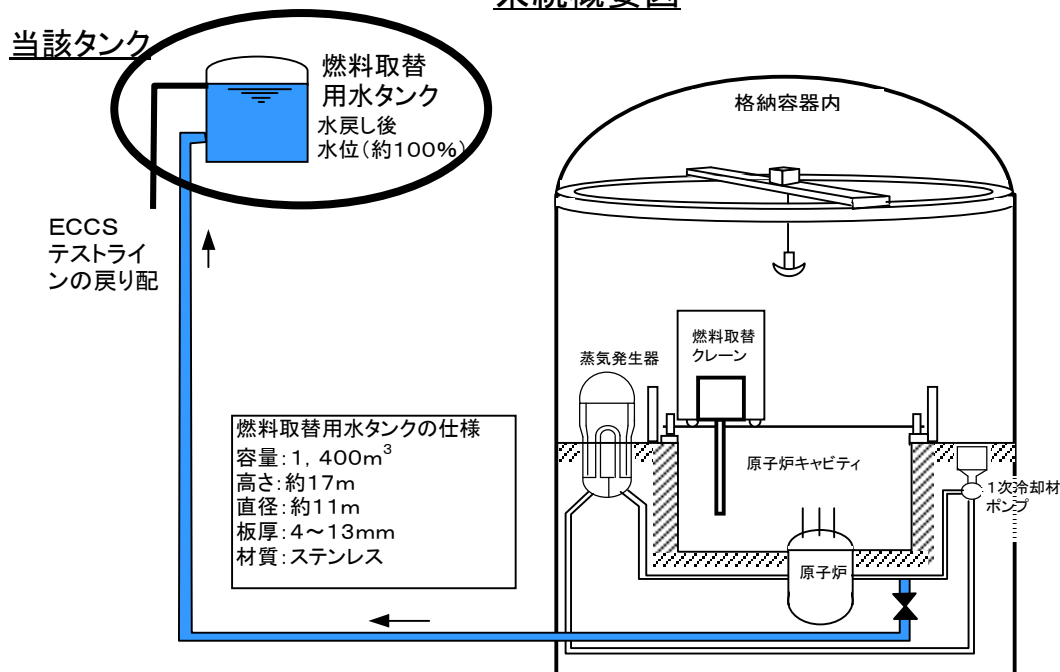
## 系統概要図

その後、協力会社社員が溶接事業者検査のうち耐圧検査準備のためタンク外観等の点検を行っていたところ、7月14日6時頃、当該タンク戻りライン配管サポートあて板をタンク胴部に溶接している付近(再利用部)から、にじみ程度の漏れがあることを発見した
