平成16年10月 5 日  
原子力安全対策課  
( 1 6 - 7 2 )  
< 12時30分記者発表 >

美浜発電所 1 号機の計画停止状況について  
( B 余熱除去クーラ下部からのほう酸析出の原因と対策 )

# 美浜発電所1号機のB余熱除去クーラ下部からのほう酸析出について

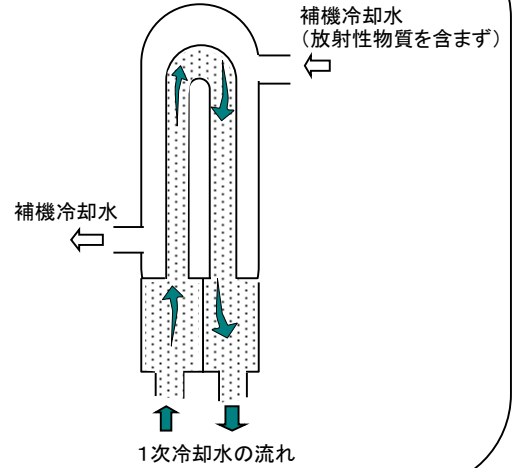
## 余熱除去クーラの水の流れイメージ

美浜発電所 1 号機（加圧水型軽水炉；定格電気出力34.0万kW）は、平成16年 9 月 5 日に原子炉を停止し、美浜 3 号機 2 次系配管破損事故に伴う点検を実施中であるが、9 月16日17時20分頃、運転員が補助建屋内地下 1 階にある B 余熱除去クーラ\*の下部保温材にほう酸の析出および下部床面に 5 cm四方面程度の水たまり跡を発見した。

漏えい箇所を確認するため、同日、B 余熱除去ポンプを停止し、当該クーラを隔離した後、保温材を取り外し点検を実施したところ、当該クーラ下部フランジ部の隙間にほう酸の析出および水のにじみが認められた。
