大飯発電所3号機の定期検査状況について
(原子炉容器上部ふた制御棒駆動装置管台からの漏えいの原因・対策)

原子炉容器上部ふた制御棒駆動装置取付管台の漏えいについて

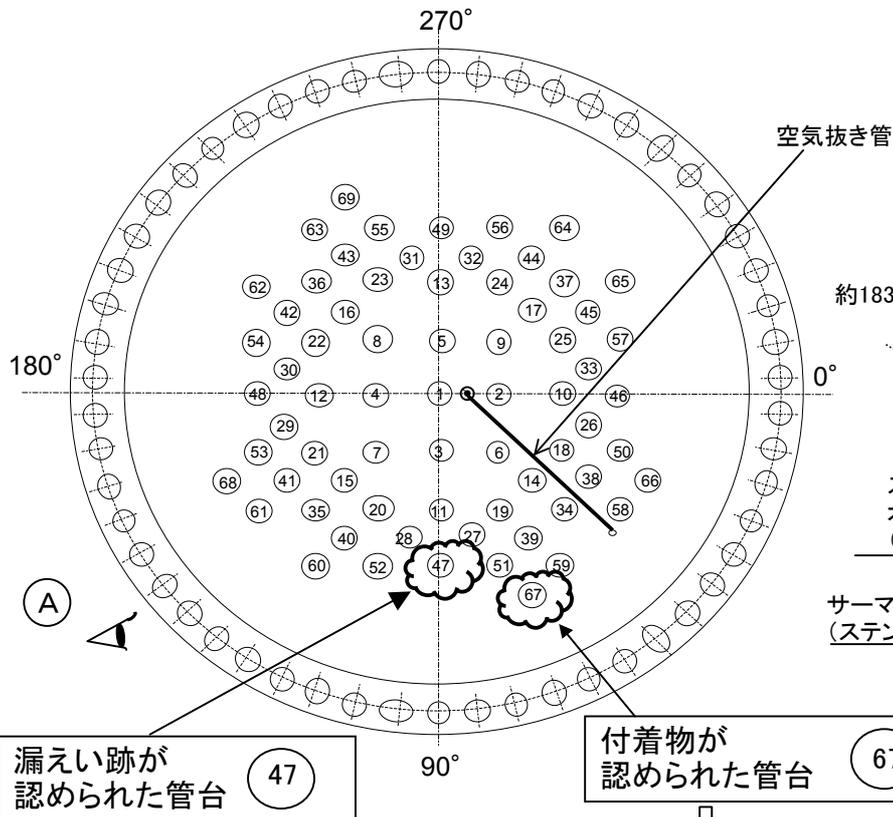
上部ふた管台配置図

大飯発電所3号機(加圧水型軽水炉;定格電気出力118.0万kW)は、第10回定期検査中の5月4日、原子炉容器上部ふた管台全数(70箇所)の外観目視点検^{*1}を行うために、その準備作業を行っていたところ、制御棒駆動装置取付管台(47)の付け根付近に白い付着物が確認され、点検の結果、付着物の主成分はほう酸であり、当該管台からの漏えいであると判断した。

また、他の管台(69箇所)についても点検を行ったところ、新たに原子炉容器温度計測用素子ハウジング管台(67)の側面や付け根付近で付着物が確認されたが、残り68箇所については異常は認められなかった。この事象による環境への放射能の影響はない。

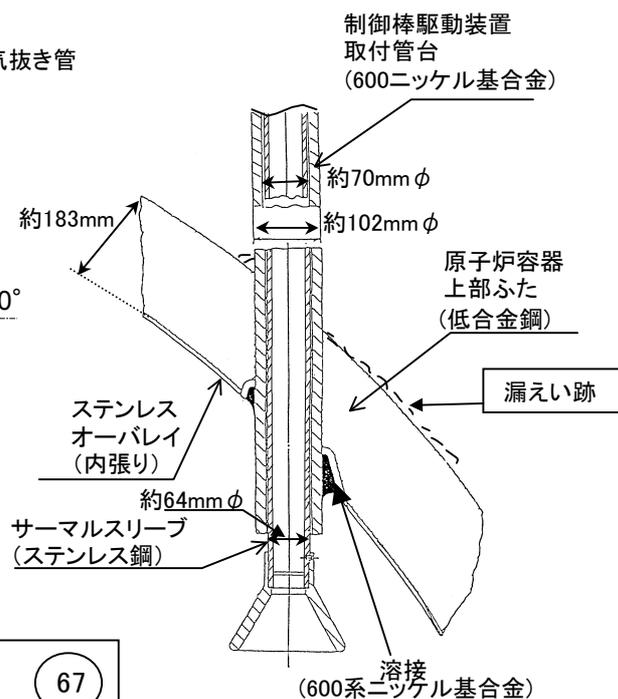
制御棒駆動装置取付管台構造図

- ・当該管台について、サーマルスリーブを切断し、ヘリウムリークテスト^{*2}、渦流探傷検査(ECT)、浸透探傷検査(PT)、超音波探傷検査(UT)等の詳細な調査を実施した結果、管台溶接部表面において、約270°(原子炉容器中心方向側)付近で漏えいの原因となる欠陥指示が確認された。また、上部ふた母材部および管台母材部では割れ等の欠陥は認められなかった。
- ・指示が認められた箇所について、金属組織観察(スンプ観察^{*3})を行った結果、約0.5mm手入れ後では、径方向の割れが7箇所認められ、形状は結晶粒界に沿った直線状の割れであった。さらに当初の表面より、約1mm、約3mmと表面の手入れを行った後、金属組織観察(スンプ観察)を行った結果、割れの長さは長くなり、一部の割れはつながっていた。割れの形状としては結晶粒界に沿った枝分かれした割れが認められた。
- ・以上のことから、当該管台での漏えいは溶接金属内での径方向の割れが貫通したことによるものと推定された。

管台溶接部において、表面仕上げが不十分であったことに起因して発生した応力腐食割れ（PWSCC）を起点として、1次冷却材中環境下において溶接金属内を応力腐食割れ（PWSCC）が進展し、貫通に至ったことにより、漏えいが発生したものと推定された。なお、初期の割れについては、溶接施工不良等による欠陥の可能性も否定できない。

溶接部270°付近の①溶接部表面部から②溶接部上端部が割れの進展により貫通し、③管台と上部ふたのすき間を通じて漏えいしたものと推定

- ・大飯3号機については、長期的な信頼性確保の観点から、次々回定期検査時に、原子炉容器上部ふたを、管台部について耐食性に優れた690系ニッケル基合金を用いたものに取替える。また、知見を拡充する観点から、上部ふた取替え後、管台部をサンプリングし、詳細な調査を行う計画である。
- ・当面の対策としては、当該管台溶接部について、1次冷却材圧力バウンダリとしての健全性を確保するとともに、応力腐食割れ（PWSCC）の拡大を防止するため、耐食性に優れた690系ニッケル基合金を用いて、溶接部内表面全面を溶接補修する。また、切断したサーマルスリーブについては復旧する。今後、補修に当たって、電気事業法に基づく許認可手続きを開始し、工事方法、構造健全性に関して、国の安全性確認を受けることとする。
