美浜発電所1号機の2次系配管の点検結果について (タービン動補助給水配管の肉厚不足)

美浜発電所 1 号機(加圧水型軽水炉;定格電気出力34.0万kW)は、平成16年9月5日から2次系配管点検のため停止中であるが、10月15日発生した日本原子力発電㈱敦賀発電所2号機の「A低圧給水加熱器ドレンタンク常用水位制御弁下流側配管からの漏えい」事象を受け、漏えい発生箇所と同じ箇所、類似箇所である制御弁下流側配管のうち、過去に点検実績のない箇所および余寿命が10年未満の箇所の合計16箇所について肉厚測定を実施した。

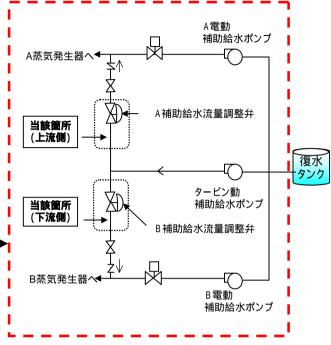
【補助給水系統】

タービン動補助給水系統 のB補助給水流量調整弁下流側配管の肉厚測定の結果、配管の一部が法律に基づき国に報告する対象となる厚さ(5.8mm)を下回っている(測定値...5.6mm)ことを確認した。

当該箇所は、事故時などプラントが停止し蒸気発生器の水位が 低下した場合に使用する系統であり、通常は水が流れない系統である。
