美浜発電所1号機の出力行下について
(湿分分離加熱器ドレンタンク上部からのわずかな蒸気漏れの原因と対策)

美浜発電所1号機

湿分分離加熱器ドレンタンク上部からのわずかな蒸気漏れの原因と対策について

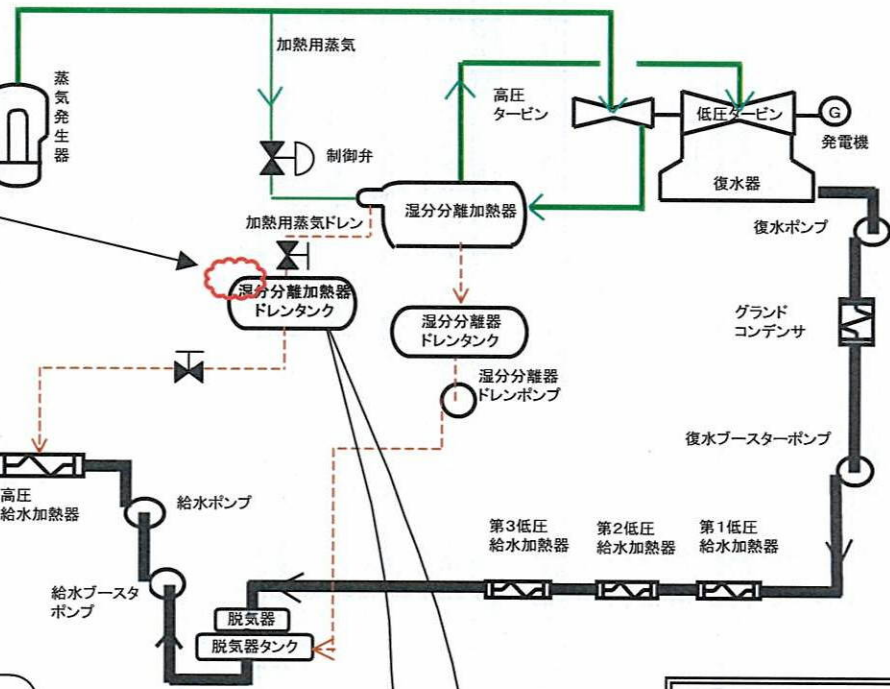
※: 漏えい検査箇所(0.1MPaにおいて石鹼水にて発泡の有無の確認)

▲: 浸透探傷検査箇所

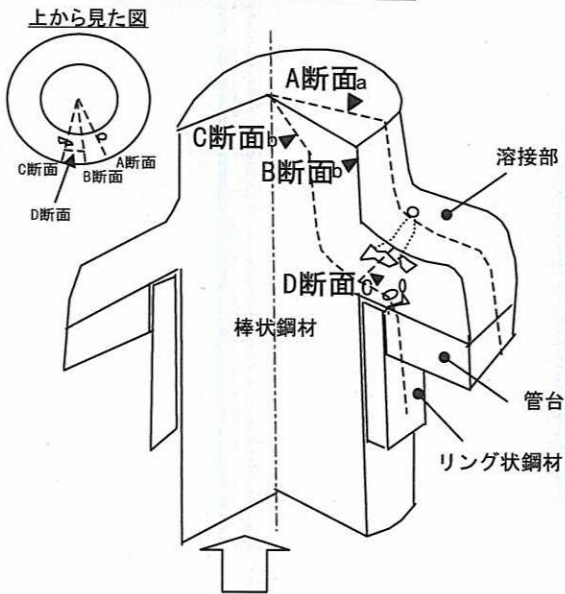
閉止栓の断面図

リングとの溶接ルート部指示

リング溶接ルート部と外表面近傍の空洞のつながっていると思われる指示

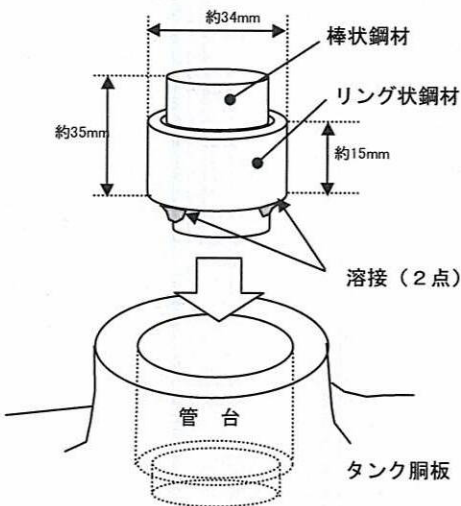
今回の閉止栓取付状況

- ・閉止栓の外観観察の結果、当該閉止栓は棒状とリング状の鋼材(炭素鋼)を仮付け(2点溶接)したものが管台に溶接で取り付けられており、棒状とリング状鋼材および管台との間には、それぞれわずかな隙間が確認された。
- ・閉止栓を漏えい部近傍の縦断面(軸方向)で切断し、その断面の浸透探傷検査(PT)を実施した結果、溶接部において、棒状とリング状の鋼材の隙間から外表面に向かって伸びる浸透指示模様や、外表面表層部における空洞状の浸透指示模様が確認された。また、当該断面のマクロ観察では、リングと管台の隙間や溶接外表面表層部に溶接欠陥(融合不良やブローホール)が確認された。
- ・漏えい部近傍の縦断面(周方向)について破面観察を行った結果、溶接内部に溶接欠陥が認められ、リングと管台の隙間や溶接外表面表層部の溶接欠陥とつながっていることが確認された。なお、応力腐食割れや疲労割れの特徴は確認されなかった。

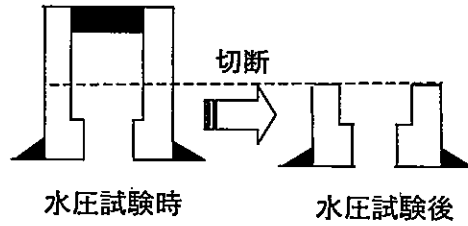
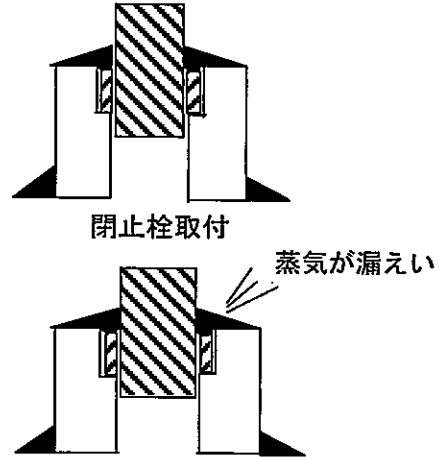
推定原因

当該タンク据付時に、現地の手持ち材料(棒状とリング状の鋼材)により製作された閉止栓を取付けたため、溶接施工時において、閉止栓と管台との隙間から溶接に伴うガスが溶接金属内に巻き込まれたことなどにより溶接欠陥(融合不良やブローホール)が発生したこと、および、溶接施工時の体勢が適切でなかったため、溶接金属表層部にも溶接欠陥が発生したことから、当該タンク内面から溶接外表面近傍まで、それぞれの溶接欠陥がつながった状態となった。

その後、プラントの起動、停止による圧力変動等により、溶接外表面の薄い部分で開口し、漏えいしたものと推定された。

なお、溶接施工にあたっては、より信頼性の高い溶接方法を用いるとともに、溶接の健全性を確認するため、磁粉探傷検査により溶接金属内の欠陥の有無を確認する。
