美浜発電所1号機のB-充てんポンプマニホールドカバーボルトの損傷について (原因と対策)

美浜発電所1号機

B - 充てんポンプマニホールドカバーボルトの折損の原因と対策について

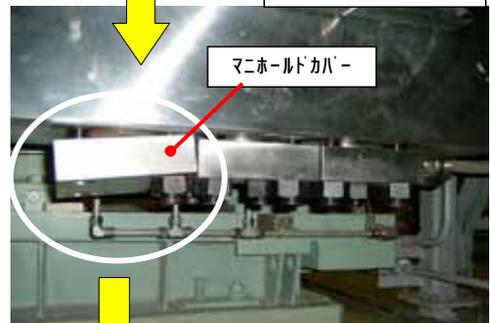
シリンダ側面

美浜発電所1号機(加圧水型軽水炉;定格電気出力34.0万kW)は、定格熱出力一定運転中のところ、平成17年3月19日10時40分頃に、巡回点検中の運転員が、原子炉補助建屋地下1階の充てんポンプ室で、B-充てんポンプ*¹のNo.1シリンダ吸込み側マニホールドカバー*²のボルト4本のうち3本が折れ、ナットとともに床面に落ちているのを発見した。

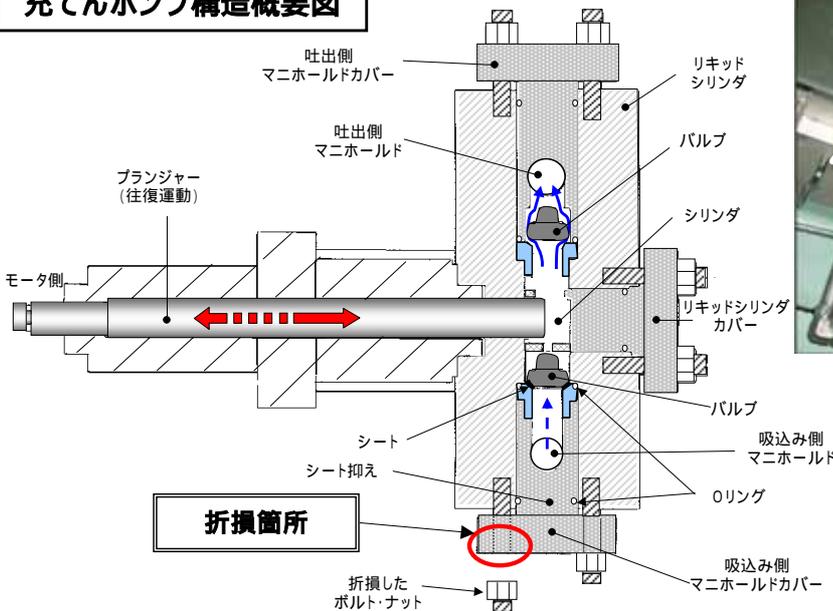
充てんポンプ構造概要図

*2: 充てんポンプのシリンダをつなぐマニホールド(集合管)のカバー、1つのシリンダの吸込み側と吐出側で、それぞれ4本の植込みボルトによりリキッドシリンダに取り付けられている。

- ・前回の定期検査において、当該ポンプの開放点検後の組立て時に、吸い込み側マニホールドカバーボルトについて、適正な締め付け力が確保されていなかった。
- ・このため、ポンプの運転に伴う圧力変動により、ボルトに疲労限を超える変動応力が加わり、き裂が発生・進展し、折損したものと推定された。

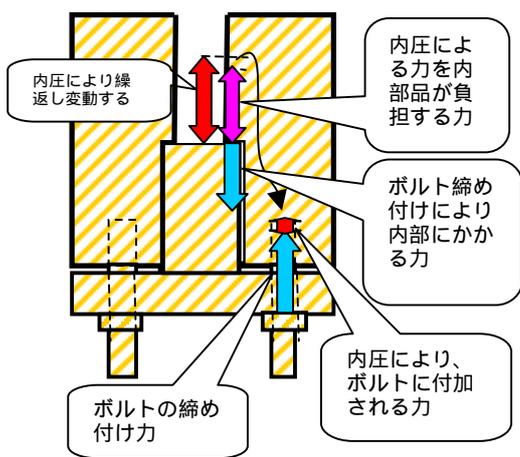
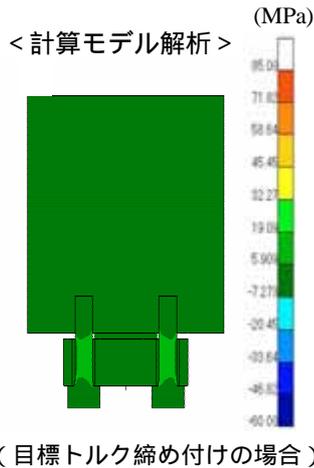
ボルトを目標トルクで締め付けた場合

- ・ボルトの疲労損傷の発生要因を調査した結果、ポンプ運転に伴う流体の圧力変動（0.2～16.9MPa）が考えられた。
- ・解析および試験によりその影響を確認した結果、ボルトの締付トルク値が50N・mを下回る場合には、ポンプ運転に伴う圧力変動によって、ボルトに疲労限*を超える変動応力が働く可能性のあることがわかった。

充てんポンプには内圧変動がある。
最大16.9MPa、最小0.2MPa(通常85回転 / 分)
