大飯発電所3号機の第11回定期検査開始について

大飯発電所3号機（加圧水型軽水炉；定格電気出力118.0万kW）は、平成17年6月24日から約2カ月の予定で第11回定期検査を実施する。

大飯発電所3号機の第11回定期検査に関する補足説明資料

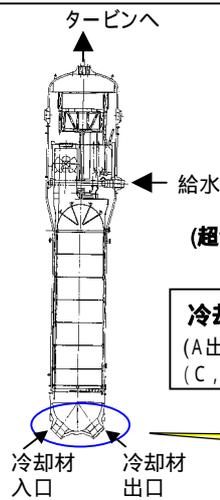
蒸気発生器概略図

溶接箇所には600系ニッケル基合金が使用されている原子炉容器冷却材出入口管台および蒸気発生器出入口管台について、外観目視点検や超音波探傷検査を行い、健全性を確認する。

蒸気発生器冷却材出入口管台の点検概要

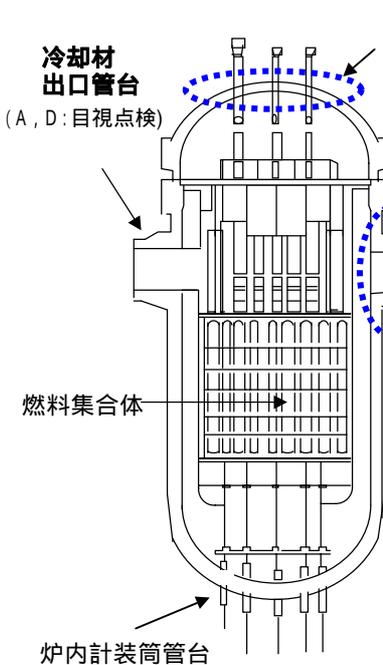
原子炉容器概略図

原子炉容器上部ふた管台全数(70本)について、上部ふた表面の外観目視点検により、漏えいの無いことを確認する。

なお、前回定期検査時に、溶接部で応力腐食割れによる漏えいが確認された制御棒駆動装置取付管台(No.47管台)、およびNo.47管台と同じ上部ふた外周部に位置し溶接形状が同様の温度計取付管台(No.69管台)の2箇所について、知見拡充の観点から超音波探傷試験(UT)等を実施する。

なお、前回定期検査時に、溶接部の応力腐食割れにより1次冷却水の漏えいが認められた制御棒駆動装置取付管台(No.47)、および上部ふた外周部に位置し、当該管台(No.47)と同様な溶接形状である温度計取付管台(No.69)について、知見拡充の観点から、超音波探傷試験などを実施する。

原子炉容器上部ふた管台の点検概要
