美浜発電所1号機の定期検査状況について (補助建屋排気筒のひび割れの原因と対策)

美浜発電所1号機 補助建屋排気筒のひび割れおよびドレン管の接続不良の原因と対策について

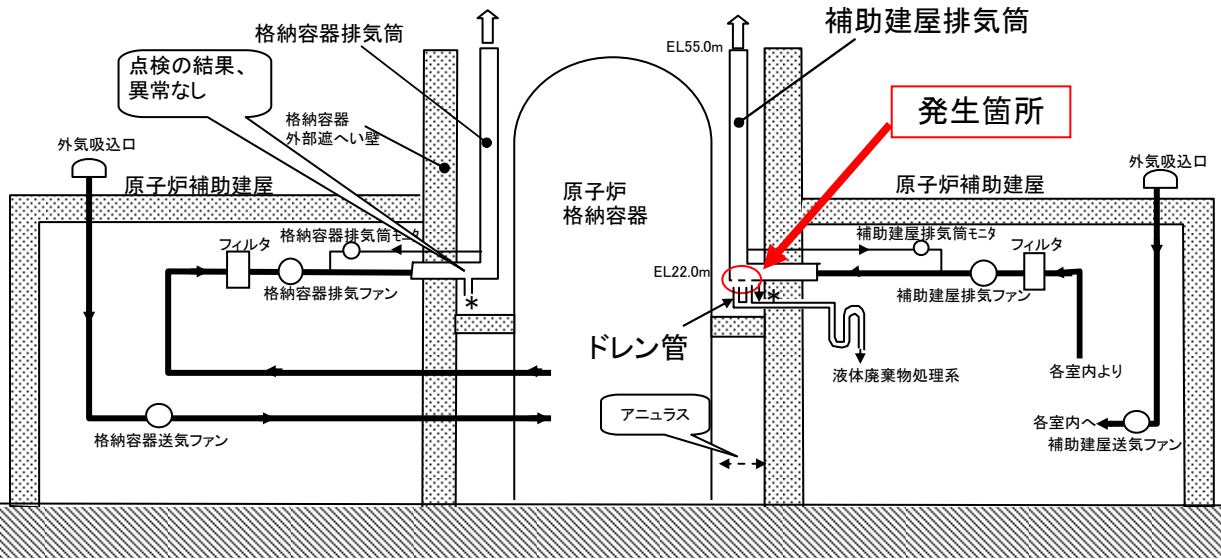
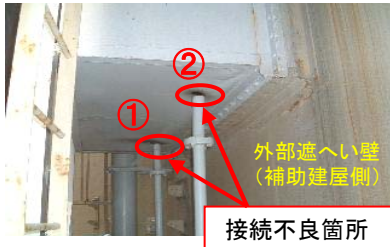
概略系統図

美浜発電所1号機(加圧水型軽水炉;定格電気出力34.0万kW)は、平成17年4月25日より第21回定期検査中であり、国内発電所で発見された事象の反映として、補助建屋排気筒の目視点検を実施していたところ、4月28日12時10分頃、排気筒下部に接続されているドレン管*1(2箇所)の外れと、ドレン管取付け部の排気筒底板にひび割れが確認された。

仕様
 【補助建屋排気筒】
 寸法: 約0.9m × 2.5m
 板厚: 1.2mm
 材質: ステンレス鋼
 設計風量: 約18万m³/h
 【ドレン管】
 外径: 約60mm
 材質: ステンレス鋼
