大飯発電所3号機の原子炉起動と調整運転の開始について (第11回定期検査)

大飯発電所3号機（加圧水型軽水炉；定格電気出力118.0万kW）は、平成17年6月24日から第11回定期検査を実施していたが、8月2日に原子炉を起動し、翌3日に臨界となる予定である。

図 - 1 原子炉容器管台溶接部等の応力腐食割れに係る点検概要図

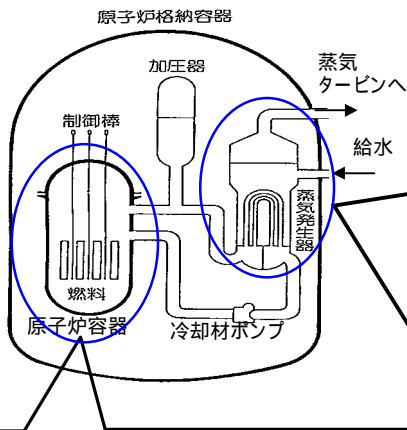
概略系統図

溶接箇所600系ニッケル基合金が使用されている原子炉容器冷却材出入口管台、蒸気発生器出入口管台について、外観目視点検や超音波探傷検査を実施し、異常のないことを確認した。

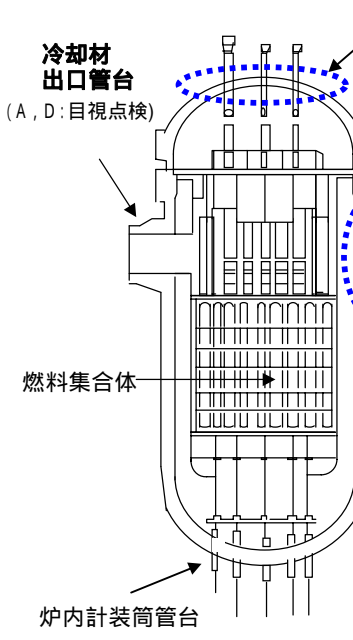
原子炉容器概略図

なお、前回定期検査時に、溶接部の応力腐食割れにより1次冷却水の漏えいが認められた制御棒駆動装置取付管台(No.47)、および上部ふた外周部に位置し、当該管台(No.47)と同様な溶接形状である温度計取付管台(No.69)について、知見拡充の観点から、超音波探傷試験などを実施した。
