美浜発電所1号機の原子炉起動及び調整運転の開始について (A-主給水ポンプ下部ケーシングからの漏えい)

美浜発電所1号機 A-主給水ポンプ下部ケーシングからのわずかな水漏れについて

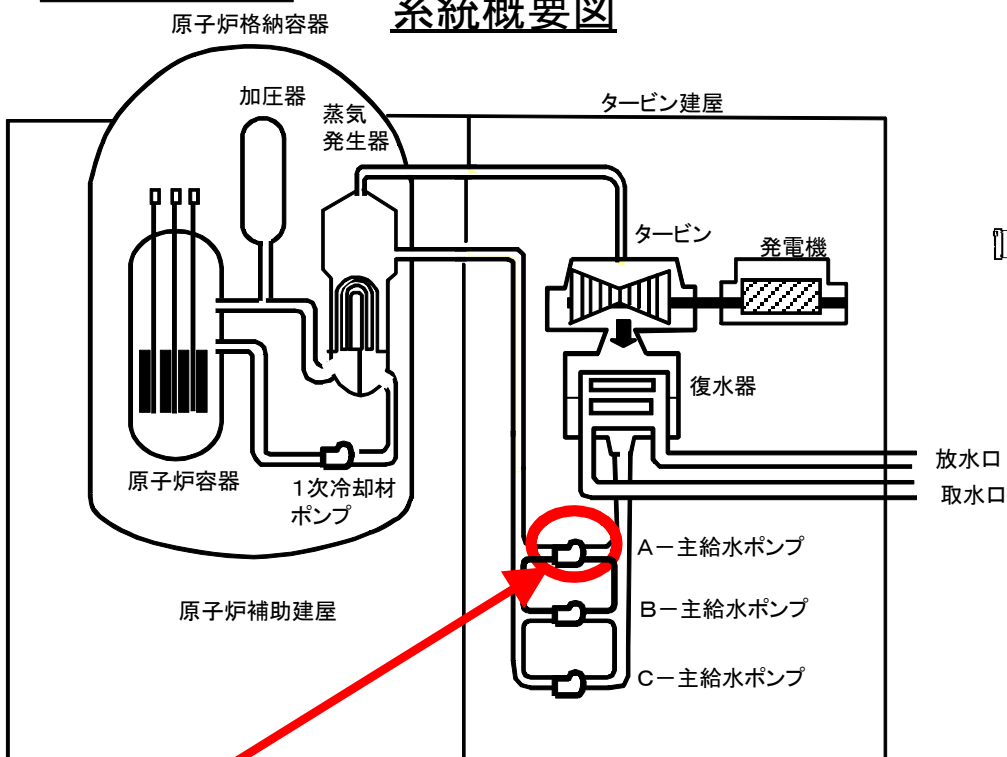
発生箇所

美浜発電所1号機(加圧水型軽水炉;定格電気出力34.0万kW)は、第21回定期検査中であるが、平成17年8月5日、原子炉起動前の準備として、タービン建屋1階にあるA-主給水ポンプの水張りを行い、当該ポンプ廻りの点検を実施したところ、当該ポンプ下部の水溜り(約30cm×30cm)と、下部ケーシングからの水の滴下が確認されたことから、同日予定していた原子炉起動を延期し、漏えいの原因調査のためポンプ本体の点検を実施することとした。なお、本事象による環境への放射能の影響はなかった。

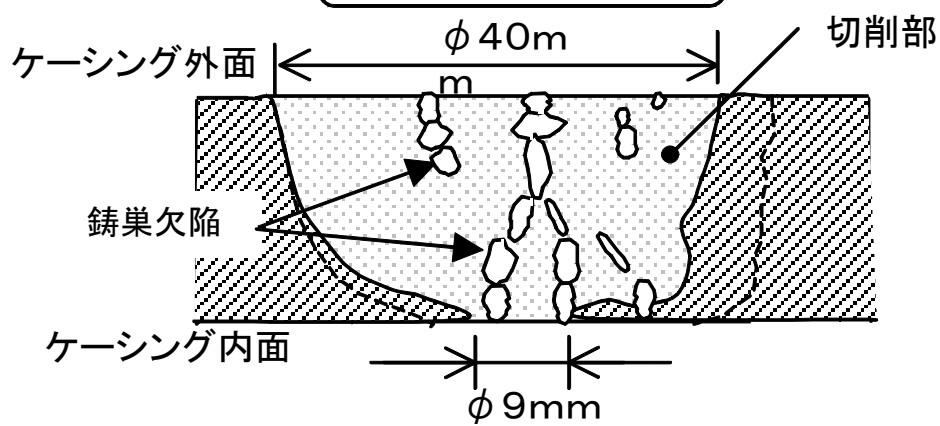
切削前のイメージ

各層とも丸みを帯びた製造時の内在欠陥の様相を呈していた。欠陥は板厚方向にほぼ直線状に連続して存在していた。

当該漏えい箇所については、工場にて内在欠陥(鑄巣欠陥)を除去し、溶接補修を実施することとした。

その後溶接補修を実施し、ケーシング部の耐圧試験及びポンプ組立てが完了したことから、今後当該ポンプの試運転を行い、健全性を最終確認した上で、明日23日午後に原子炉を起動し、24日未明にも臨界となる予定である。
