高浜発電所 取水路清掃作業中の労働災害について(原因と対策)

高浜発電所 取水路清掃作業中の労働災害について

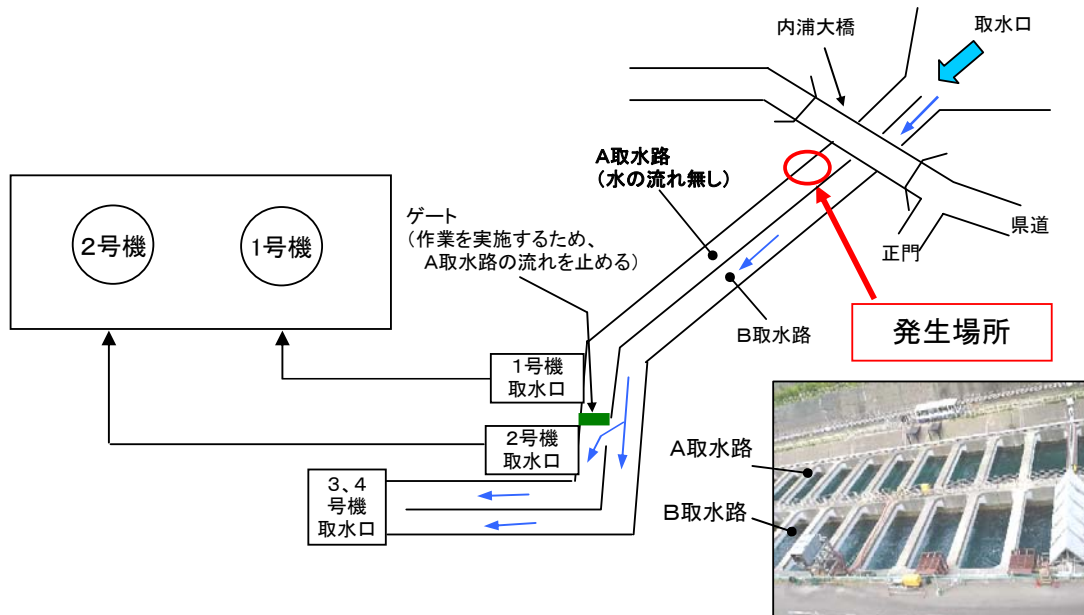
発生場所

この作業を実施していた9月4日10時頃、貝回収ポンプに詰まりが生じたことから、同ポンプが自動停止した。このため、潜水作業員（協力会社）が詰まりを除去した後、同ポンプの運転確認を行った。その直後、潜水作業員から、ポンプの運転を停止するよう連絡があり、同ポンプを直ちに停止した。その後、潜水作業員の右手が貝回収ポンプに巻き込まれ負傷したことが判明した。負傷者は自力で水中から浮上し、救急車にて直ちに病院に搬送され、現在、治療中である。

※A、B取水路：タービンを回した蒸気を復水器で冷やすために用いる海水を、取水口から発電所構内に取り入れるための水路（1号機～4号機共用で2水路あり、幅約1.1m×深さ約8.5m）
