平成17年9月16日
原子力安全対策課
(17-57)
<16時記者発表>

敦賀発電所1号機の出力量低下について (原子炉給水ポンプC補助油ポンプ不具合の原因と対策)

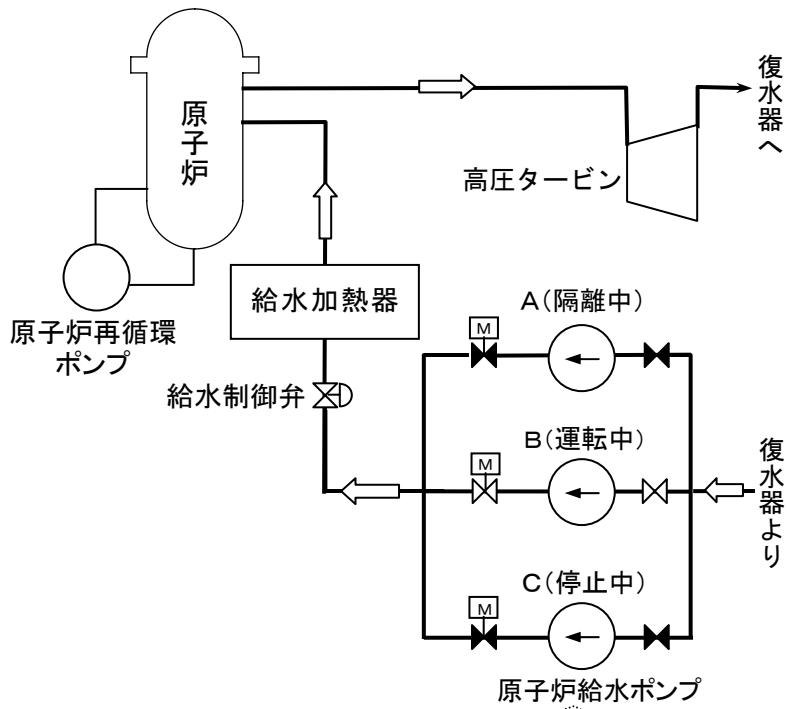
原子炉給水ポンプ系統概要図

- ・ 9月8日にA, B運転からB, C運転に切り替え
- ・ 9月9日にC停止

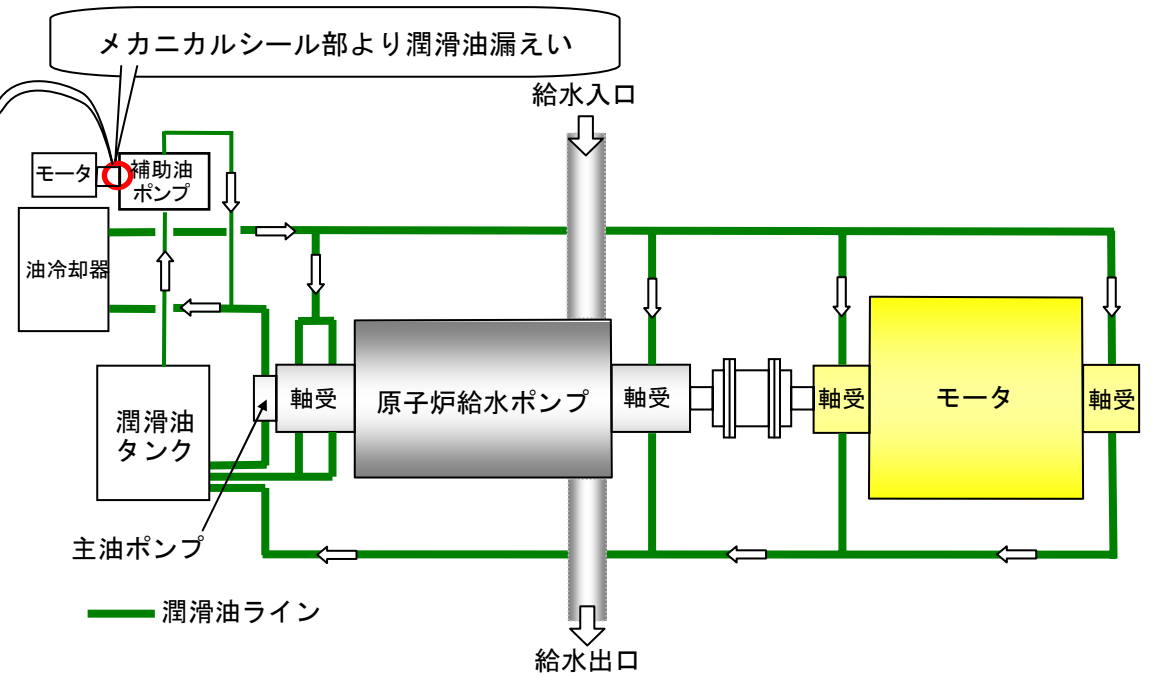
原子炉給水ポンプC潤滑油系統図

補助油ポンプ: 原子炉給水ポンプ停止中に各軸受に潤滑油を供給するために運転されているポンプで、原子炉給水ポンプ運転中は、原子炉給水ポンプ直結の主油ポンプにより潤滑油が供給されるため、補助油ポンプは停止している。
