美浜発電所1号機の定期検査状況について
(B-湿分分離加熱器加熱蒸気ドレン管からの蒸気漏れの原因と対策
および今後の補修作業に伴う原子炉手動停止)

美浜発電所1号機 B-湿分分離加熱器加熱蒸気ドレン管からの蒸気漏れの原因と対策について

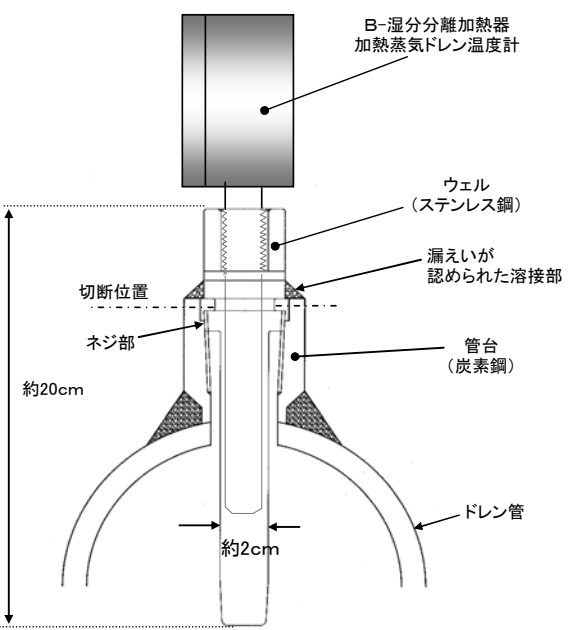
調査結果

- ・蒸気漏れが認められた部位は、管台と温度計ウェル(温度検出部をカバーするさや管)との溶接部で、外観観察の結果、微小なピンホールが確認された。

- ・浸透探傷試験の結果、漏えい部に直径約1mmの指示模様が確認された。
- ・断面観察の結果、溶接部の初層（根元）部位と中間部から外表面に至る部位にそれぞれ割れが認められ、これらが貫通欠陥となっていると推定された。
- ・それぞれの割れは、溶融した金属が固まる際にできる柱状の結晶（デンドライト組織）に沿って発生しており、高温割れ^{*2}の様相を示していた。
- ・特に、漏えい部外表面に近い割れは、今回の手直し溶接の際、溶接材を使用せず、溶接トーチを用いて既存の溶接部（金属）を再溶融させていたものと推定された。
- ・溶接部の金属組織を観察した結果、温度計ウェル取付施工時の溶接部（オーステナイト組織）と、外表面では今回の手直し溶接部（マルテンサイト組織）が一部認められた。このことから、手直し溶接の際、温度計ウェル（ステンレス鋼）と管台（炭素鋼）の材料確認を行わず、本来ステンレス鋼系の溶接材を使用すべきところ、炭素鋼系を使用したものと推定された。
- ・溶接金属部の成分分析を行った結果、高温割れ発生の原因となる低融点化合物である硫黄等が検出された。

当該温度計管台溶接部については、温度計ウェル取付施工時、高温割れに対する溶接時の施工管理が十分でなかったため、溶接初層部で高温割れが発生していた。今回の定期検査で、当該部を非破壊検査するため手直し溶接を実施した際、漏えい部付近では溶接材を使用せず、既存の溶接金属を再熔融させたため、溶接部の外表面で新たに高温割れが発生し、この割れが当初から存在していた割れと結合して貫通欠陥に至り、蒸気漏えいが発生したものと推定された。

- ・B系及びA系とも、当該温度計ウェルは新品と取替え、高温割れが発生しにくいステンレス鋼系溶接材を用いて溶接する。
- ・今回の手直し溶接に当たって、定められた作業要領を遵守していなかったことから、今後の溶接作業に当たっては、今回の事象について現場作業者に十分周知した上で実施する。

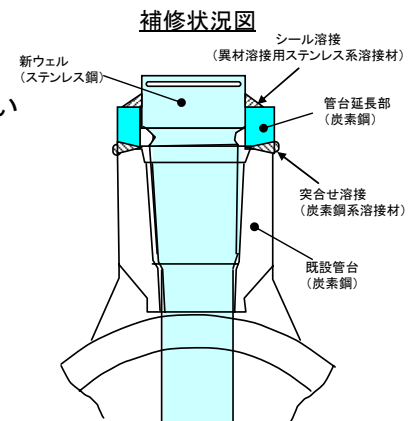
ルート部では当初の溶接時における高温割れが発生していた。今回の定期検査時に手直し溶接を実施した際、溶接材の添加を十分に行わなかったため、新たに高温割れが発生し、内在していた割れと結合して貫通した。
