美浜発電所 1号機の定期検査状況について (加圧器安全弁出口温度の上昇および 1次冷却材ポンプ軸シール水漏えいの原因と対策)

美浜発電所1号機 加圧器安全弁出口温度上昇の原因と対策について

美浜発電所1号機 A-1次冷却材ポンプシール水漏えいの原因と対策について

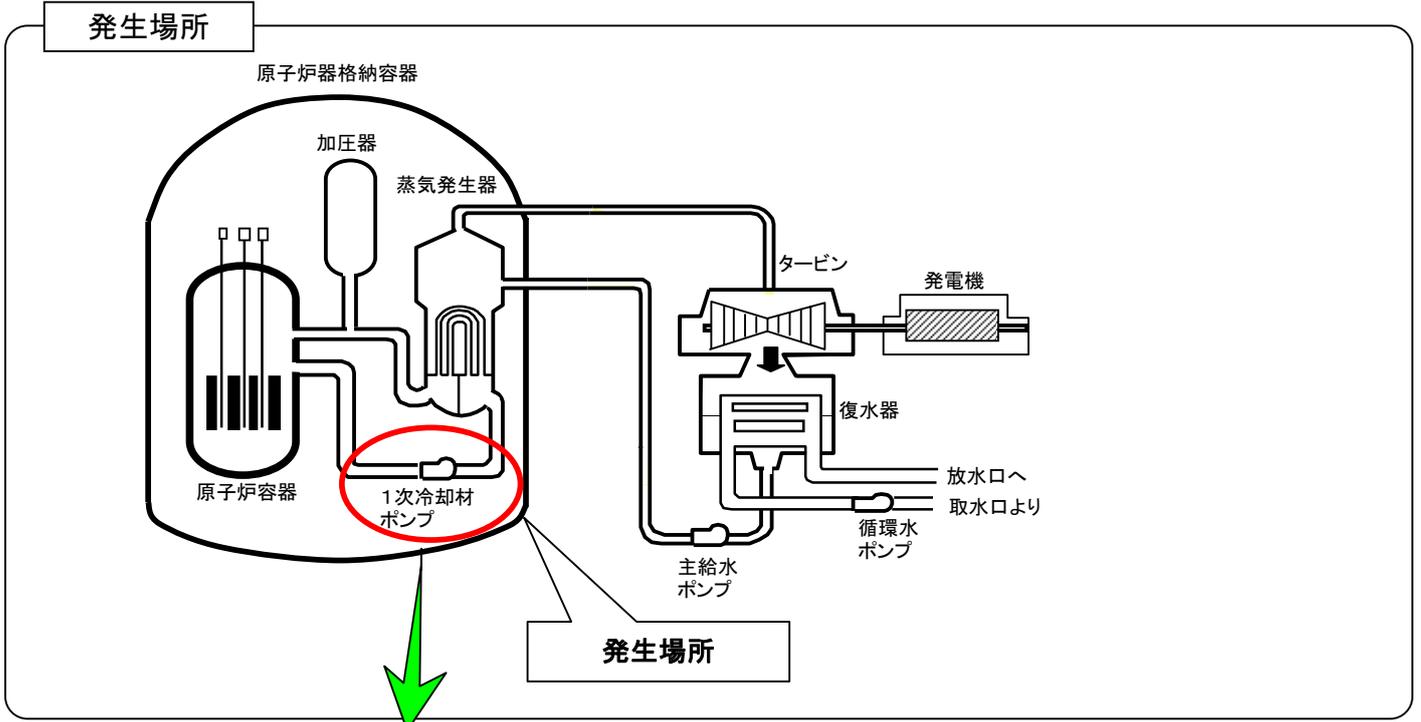
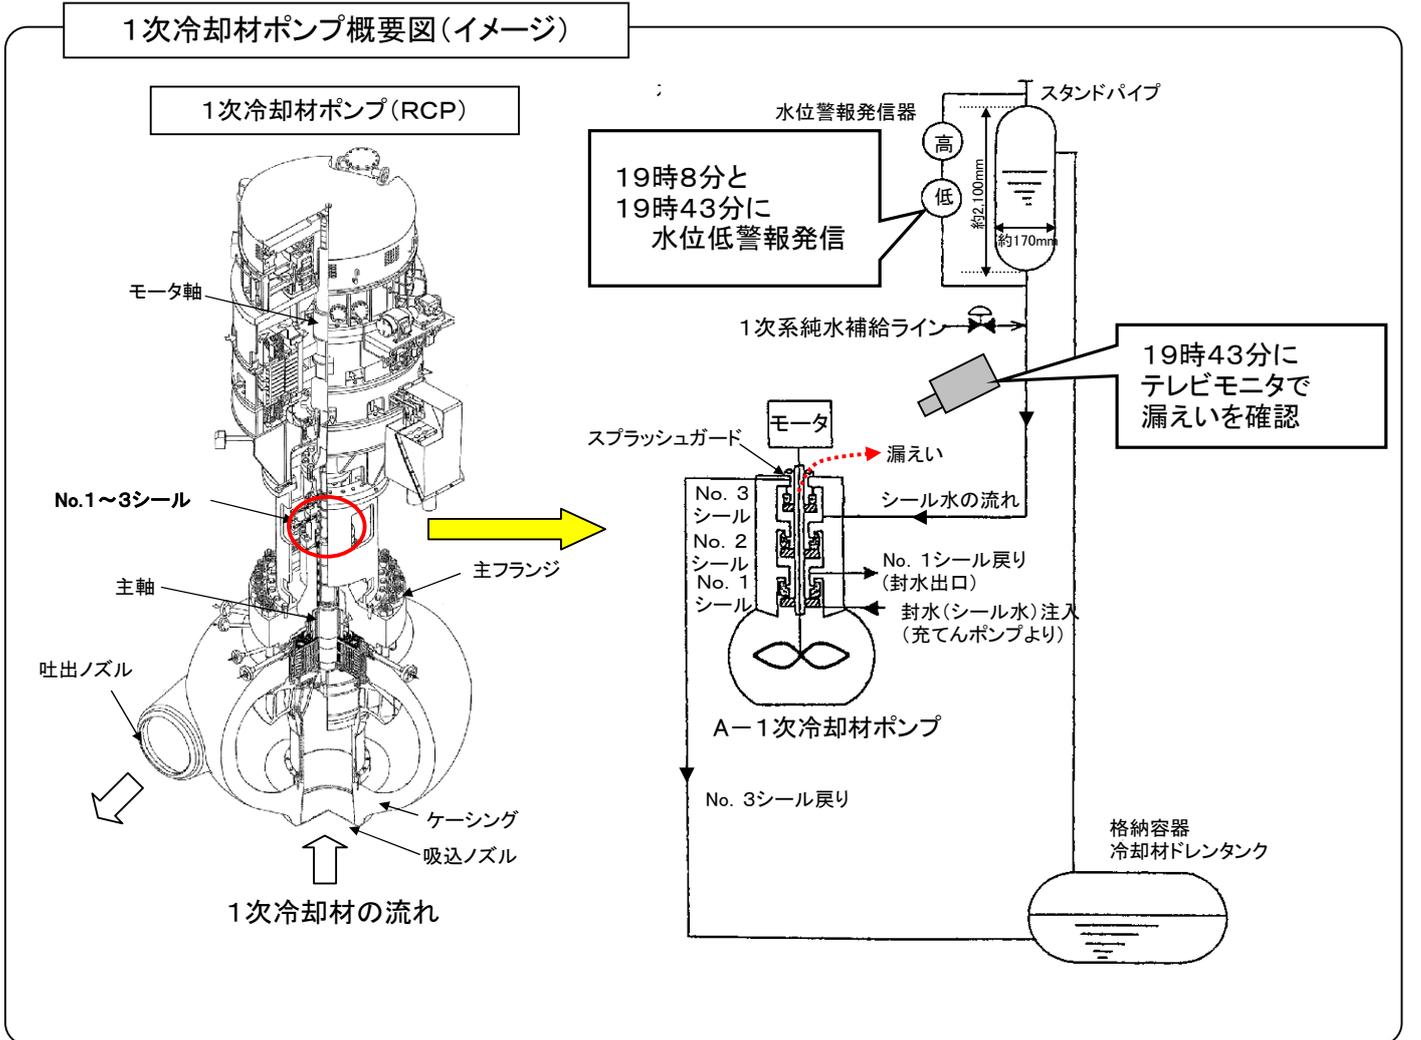
1次冷却材ポンプ軸シールの概要

- ・ No. 3 シール部は、シールリングが自重とばね（4箇所）の力等によりシールランナ（回転軸側）と接触することでシール（封水）している。
- ・ シールリング、シールランナの接触面に摩耗は認められず、異物の混入も認められなかった。また、DDCS^{*3}についても、接触面には摩耗は認められず、Oリングにき裂や変形は認められなかった。
- ・ ばね力を測定した結果、納入時（新品）より約2割程度低下していることが判明した。

ばね力が長期間の使用により徐々に低下し、シールリングを押さえ付ける力(シーティング力)が低下した。この影響で、シールランナの軸方向への動きに対するシールリングの追従性が悪く、シールリングとシールランナの間隙が大きくなり、シールリークラインからの回収量を上回ったシール水がスプラッシュガードから漏えいしたものと推定された。
