平成17年11月 8 日
原子力安全対策課
(1 7 - 8 0)
<15時資料配付>

美浜発電所 1号機の調整運転の再開について
(湿分分離加熱器加熱蒸気ドレン管温度計管台の補修、
加圧器安全弁およびA-1次冷却材ポンプ軸シール点検)

美浜発電所1号機 B-湿分離加熱器加熱蒸気ドレン管からの蒸気漏れの原因と対策について

美浜発電所1号機 加圧器安全弁出口温度上昇の原因と対策について

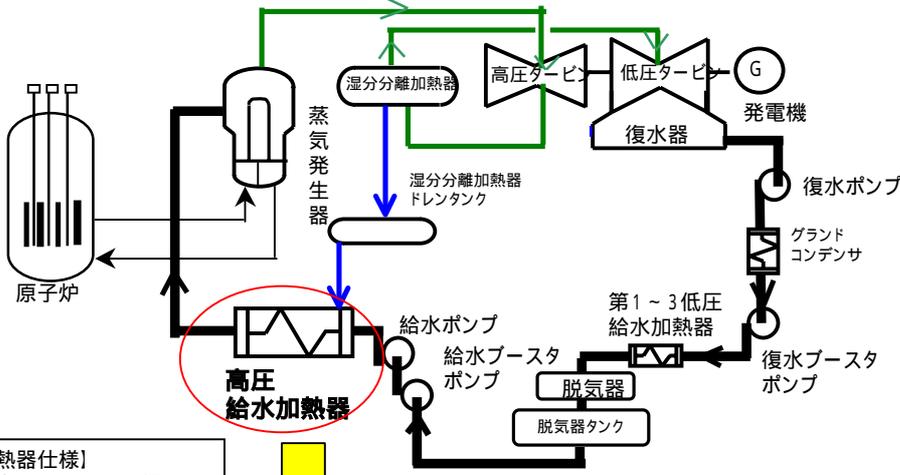
(系統概略図)

国内PWRプラントにおいて本年9月に第5高圧給水加熱器の水室仕切板¹の仕切蓋²取付ボルト脱落事象(ボルト、ボルト回り止め座金が脱落)が発生したことに鑑み、予防保全の観点から、点検および対策を実施した。

国内PWRプラントで取付ボルトと座金の脱落が発生

- ・取付ボルトを規定トルク値まで締め付け、ボルトと座金を溶接し、ボルト緩みを防止した。
- ・回り止め座金 (ステンレス鋼) の厚さを0.8mmから1.2mmに変更し、強度の増強および溶接性を向上させた。

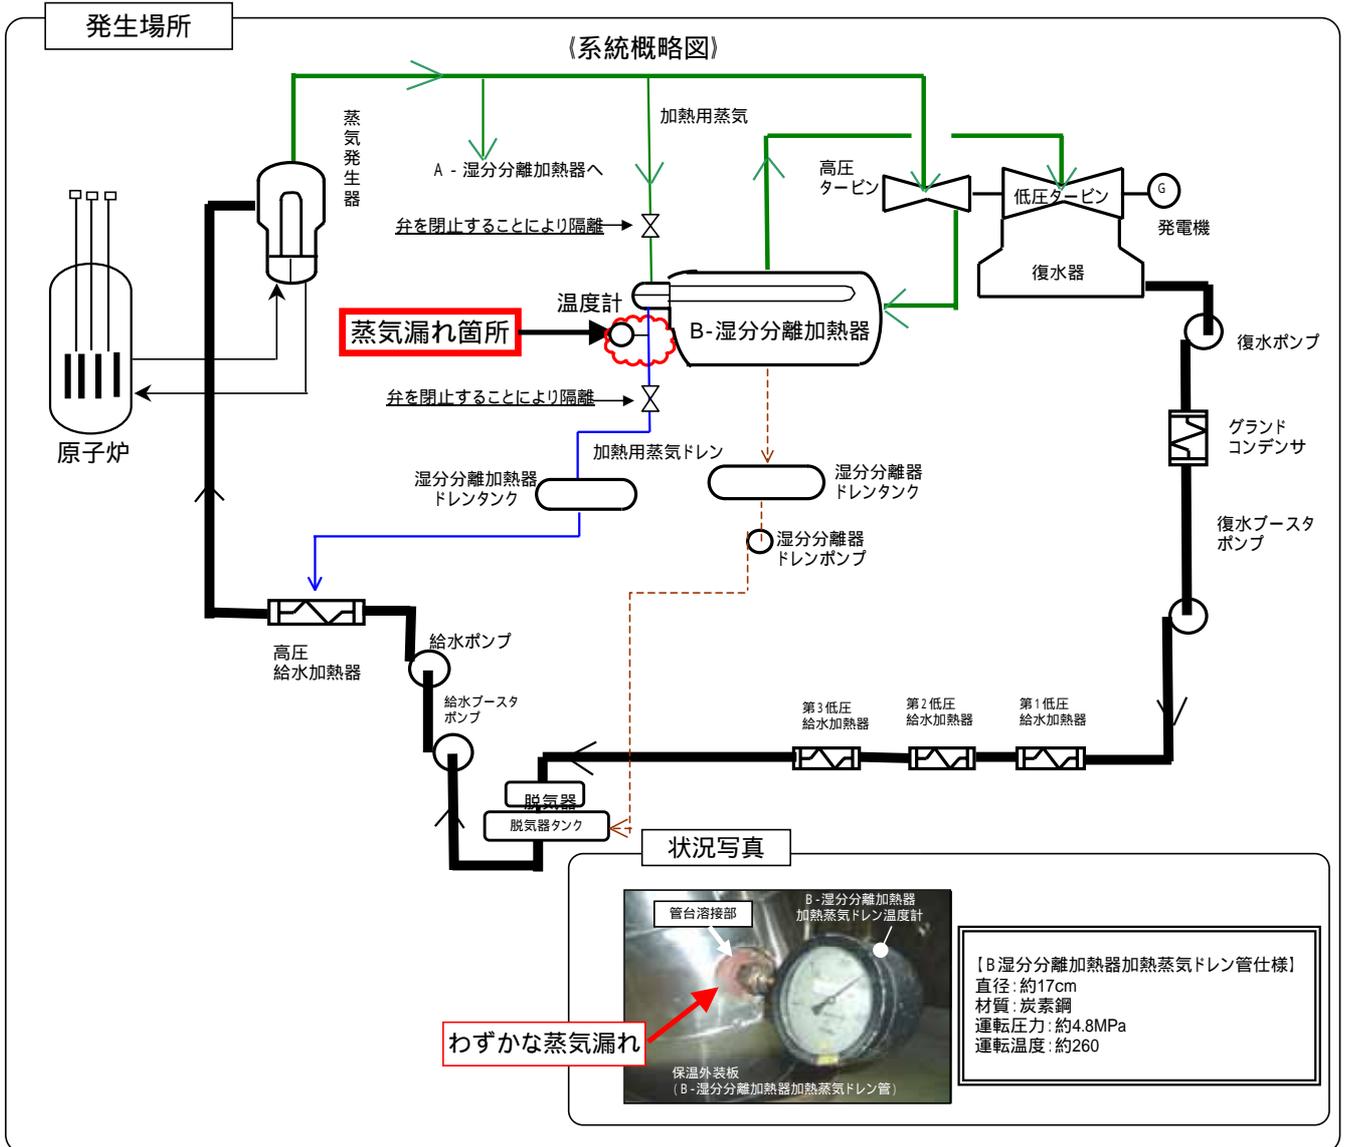
- ・第21回定期検査の調整運転中（電気出力約100%）の9月17日、B－湿分分離加熱器加熱蒸気のドレン管温度計管台溶接部から蒸気漏れが確認されたため、電気出力を約50%として、当該部を隔離し、原因調査を行った。
- ・原因調査の結果、温度計ウェル（温度検出部をカバーするさや管）取付施工時、高温割れに対する溶接施工管理が十分でなかったため、溶接初層部で高温割れが発生していた。また今定期検査で、当該部を非破壊検査するため手直し溶接を実施した際、漏えい部付近では溶接材を使用せず、既存の溶接金属を再溶融させたため、溶接部の外表面で新たに高温割れが発生した。この割れが初層部の割れとつながって蒸気漏えいが発生したものと推定された。
- ・対策として、原子炉を停止した上で当該温度計ウェルを新品と取替え、高温割れが発生しにくいステンレス鋼系の溶接材を用いて溶接するとともに、今回の定期検査で同様に手直し溶接を行ったA系の温度計管台についても同様の対策を実施した。

- ・B系及びA系とも、当該温度計ウェルは新品と取替え、高温割れが発生しにくいステンレス鋼系溶接材を用いて溶接した。
- ・今回の手直し溶接に当たって、定められた作業要領を遵守していなかったことから、今後の溶接作業に当たっては、今回の事象について現場作業者に十分周知した上で実施する。

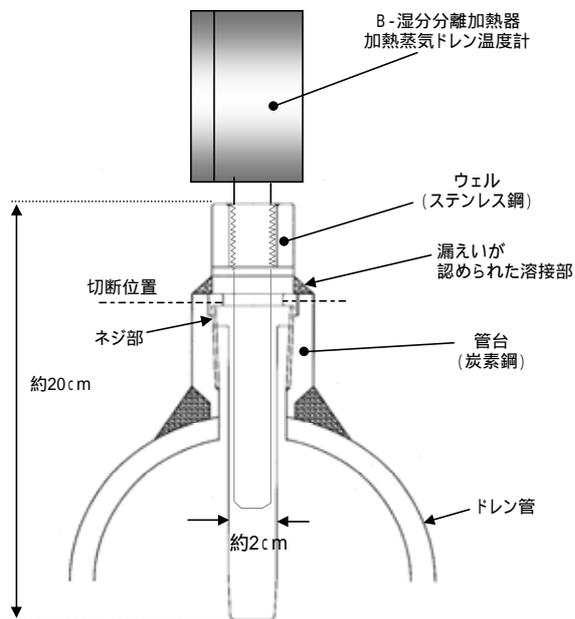
調査結果

1mm程度のピンホール状欠陥を確認。他部位には欠陥確認されず。

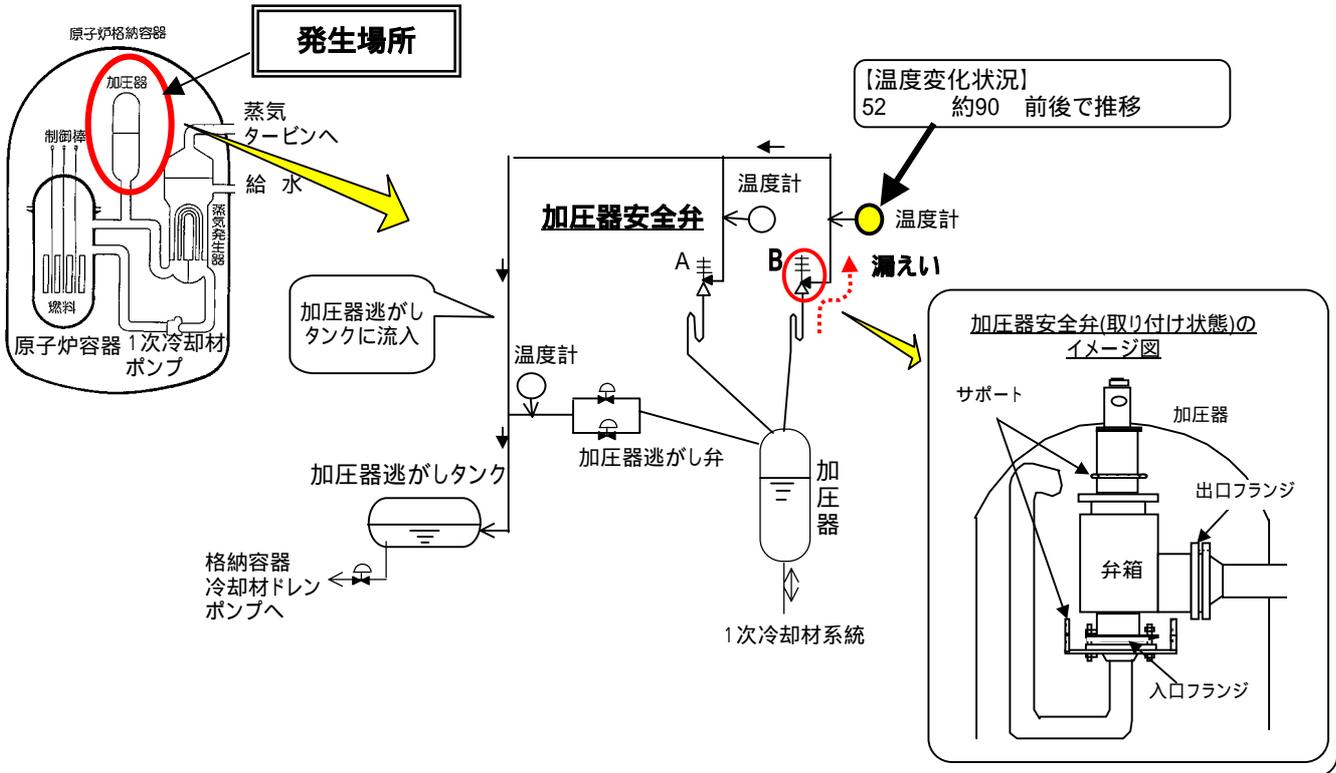
発生場所

- ・電気出力約50%にて運転中の9月29日、B加圧器安全弁の出口温度の上昇を示す警報が発信し、B安全弁の出口温度が約90℃に上昇していた。
- ・点検の結果、B安全弁のシート面で漏えいの痕跡が認められた。
- ・原因は、当該弁と出口側配管とはフランジ構造となっているが、その接続部でズレが生じており、このズレは運転中の温度により更に大きくなることが判明した。このズレにより、弁のシート面での密封性が低下した状況であったこと、また、分解点検時に微小な異物がシート面に付着した可能性も否定できないことから、これらの要因によりシート漏れが発生したものと推定された。
- ・対策として、フランジ部でのズレをなくすため、出口側配管のフランジ部を安全弁と同様に加圧器本体に固定した。また、異物管理の徹底の観点から使用工具の清掃等について作業手順書に反映した。なお、A安全弁についても同様な対策を行った。

出口配管フランジ接続部を加圧器本体からのサポートにより固定し、当該弁に働く外力を低減した。

異物管理の徹底の観点から、使用工具の清掃等について作業手順書に反映する。

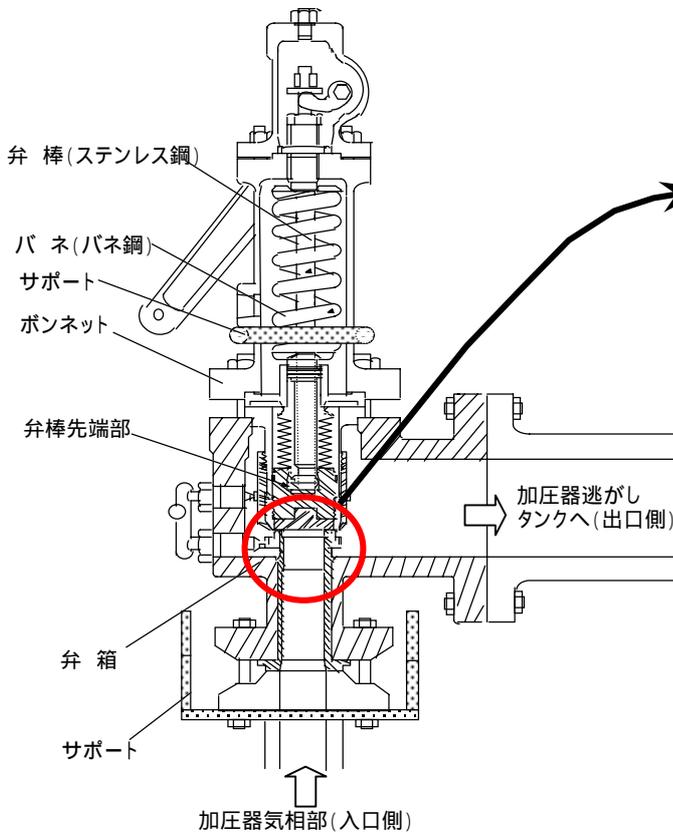
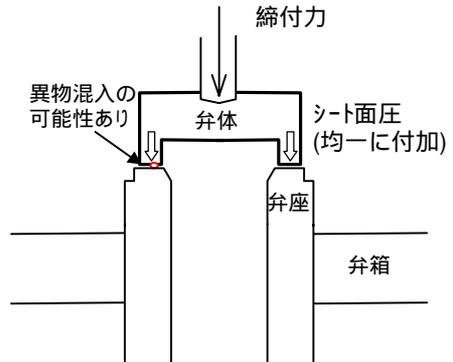
加圧器安全弁構造図

弁組立時又は機能検査時にシート面に異物が付着

運転時高温となり、加圧器の熱伸びによる弁座シート面のひずみにより、シート密封性が低下し、シート漏えい発生。

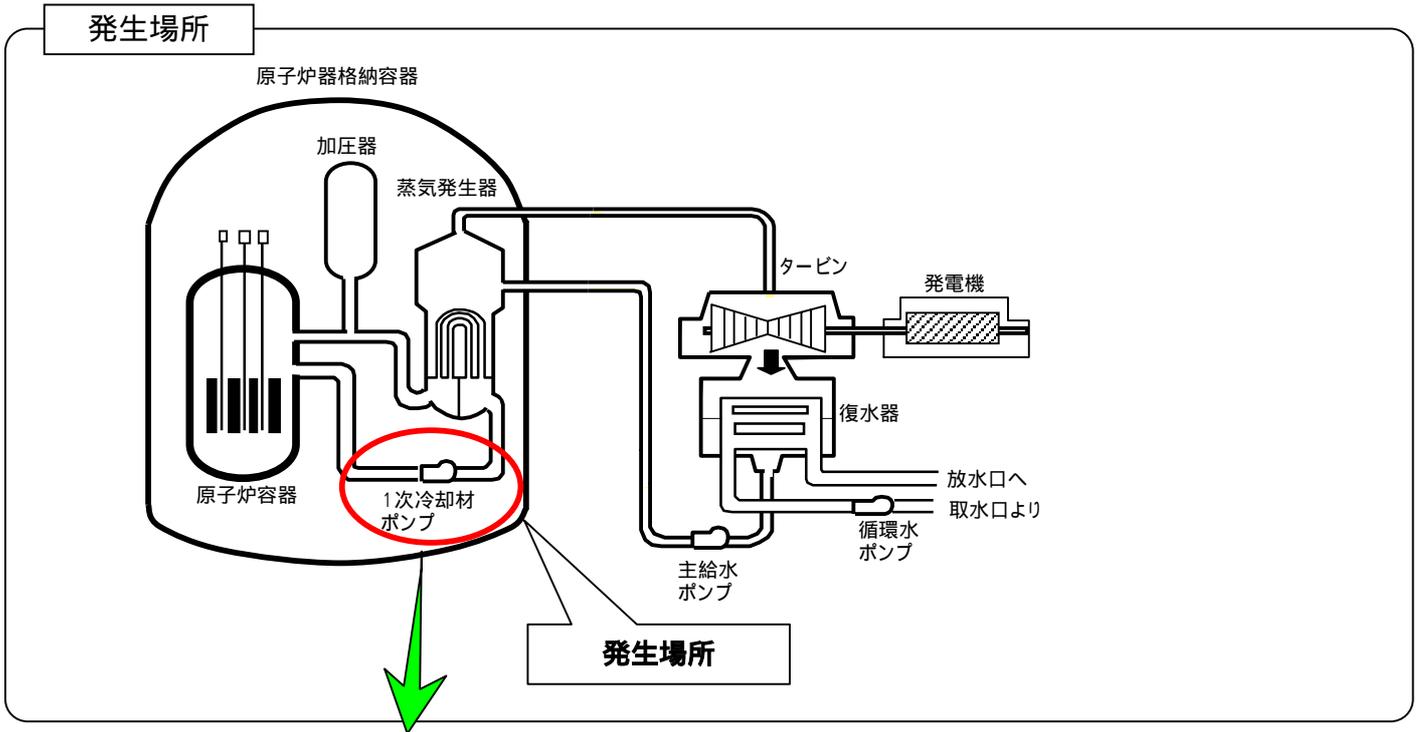
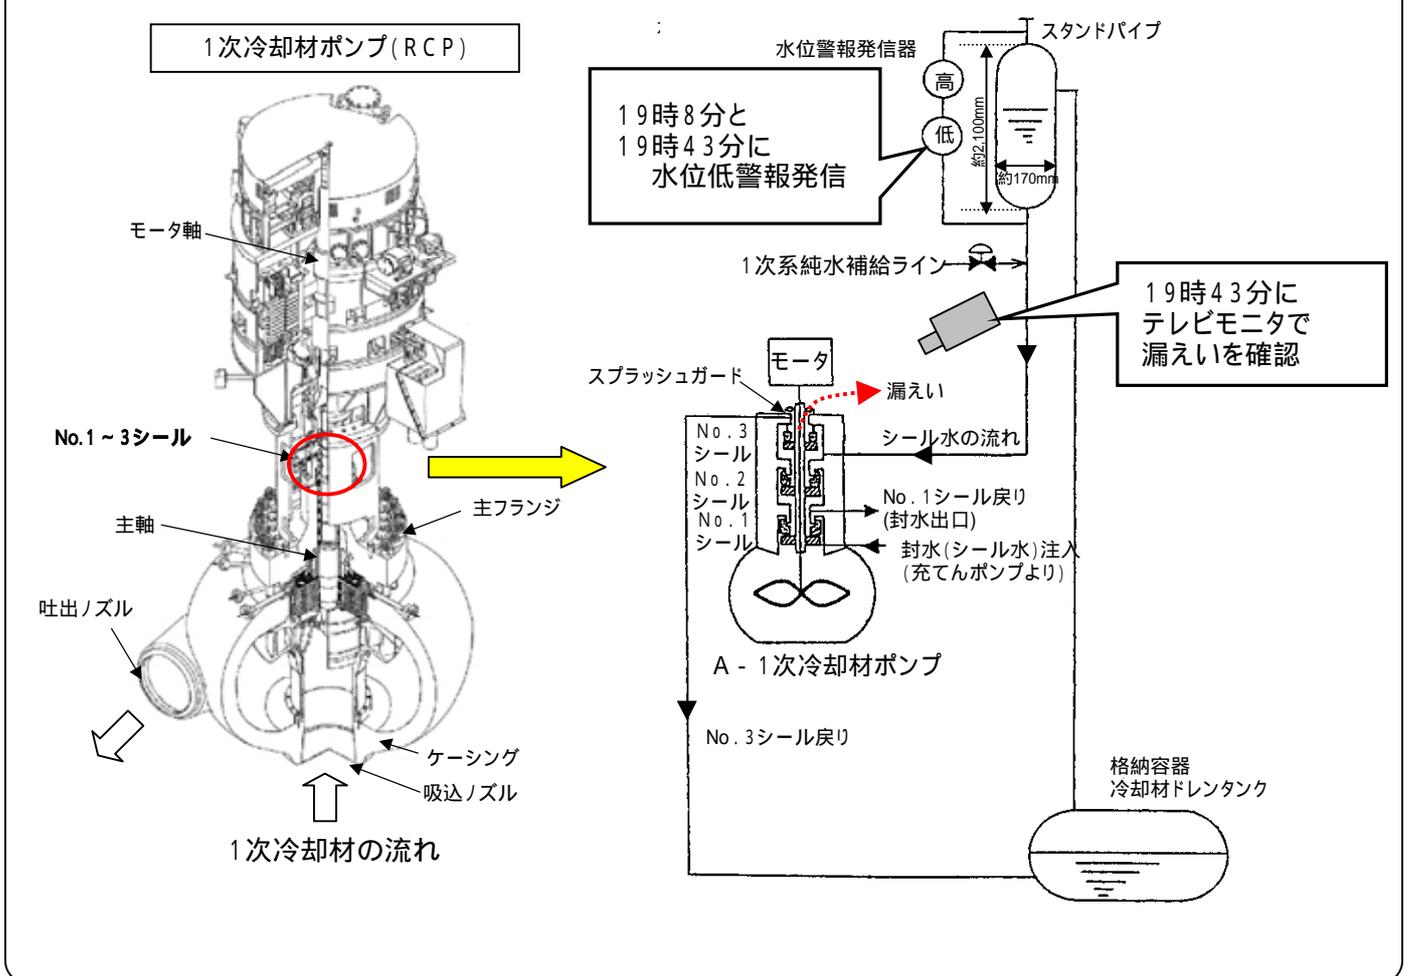
A - 1次冷却材ポンプシール水漏えいの原因と対策について

- ・出力降下中の9月29日、A－1次冷却材ポンプのメカニカルシール部で「スタンドパイプ水位注意（水位低）」警報が発信するとともに、同ポンプ軸シール部の最上部（スプラッシュガード）からシール水の漏えいを確認したため、電気出力約20%にて原子炉を手動停止した。
- ・調査の結果、No.3メカニカルシール部に使用しているバネの反発力が長期間の使用で低下していることが判明した。
- ・このバネ力の低下によりシール部の固定リングを回転リング側に押さえ付ける力が低下し、シール部の追従性が悪くなり、通常以上のシール水がNo.3シール部を流れたため、スプラッシュガードから漏えいしたものと推定された。
- ・対策として、No.3シール部のバネを新品に取り替えた。また、今後、定期検査毎にバネ力の評価を行い、計画的に取り替えることとした。
