平成17年11月11日  
原子力安全対策課  
( 1 7 - 8 4 )  
<14時記者発表>

## 高浜発電所4号機の第16回定期検査開始について

高浜発電所4号機（加圧水型軽水炉；定格電気出力87.0万kW）は、平成17年11月16日から約4カ月の予定で第16回定期検査を実施する。

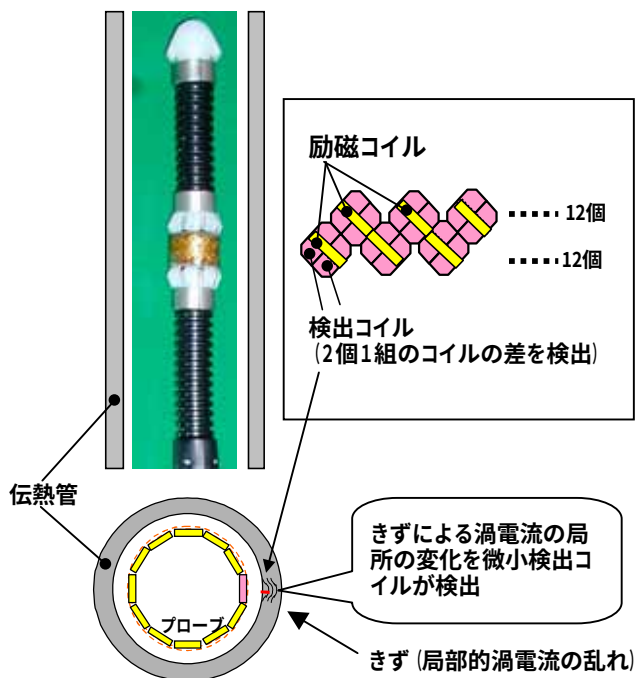
#### (マルチコイル型 ECT)

※ 高浜発電所4号機については、前回定期検査より、検出性を向上させたマルチコイル型（インテリジェント）E C T検出装置を導入している。

12組×2段に敷き詰められた微小検出コイルが  
伝熱管全周をカバー

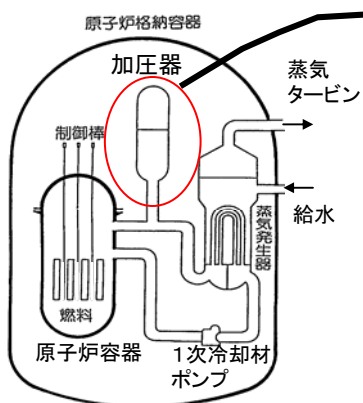
概略系統図

定格熱出力一定運転中の平成17年11月2日14時28分、「原子炉トリップパーシャル作動」警報<sup>\*1</sup>が発信した。だちに關係パラメータを確認したところ、3チャンネルある加圧器圧力検出系のうち、1チャンネルの圧力指示計（通常値は約15.42MPa）が計測上限値（17.2MPa）以上に上昇していた。その後、14時32分に当該チャンネルの圧力指示計が通常値に復帰するとともに、発信した警報も停止した。この間、他の圧力指示計（2チャンネル）は通常値を示し、加圧器水位や温度などのパラメータについても異常はなかった。

加圧器圧力検出系は、圧力検出器からの信号を分岐させて、圧力指示計と警報回路に入力している。今回の事象では、圧力指示計の値が上昇するとともに、警報も発信していることから、信号分岐の上流側の機器（圧力検出器、チャンネルテストカード、電源カード）での異常と判断し、これらについて、外観目視点検、特性試験等を行ったが、異常は認められなかった。

今回の原因は、当該チャンネルの圧力検出器、チャンネルテストカード、電源カードのいずれかにおいて一過性の不具合が発生し、17.2MPa以上の圧力値が、圧力指示計および警報回路に一時的に入力され、「原子炉トリップパーシャル作動」警報が発信したものと推定された。

当該チャンネルの圧力検出器、チャンネルテストカード、電源カードを予備品に取り替え、健全性を確認した後、11月3日1時48分に強制的に発信していた警報をリセットし、通常状態に復帰させた。
