大飯発電所1号機の原子炉起動と調整運転の開始について (第20回定期検査)

大飯発電所1号機(加圧水型軽水炉;定格電気出力117.5万kW)は、平成17年9月20日から第20回定期検査を実施していたが、12月6日に原子炉を起動し、翌7日に臨界となる予定である。

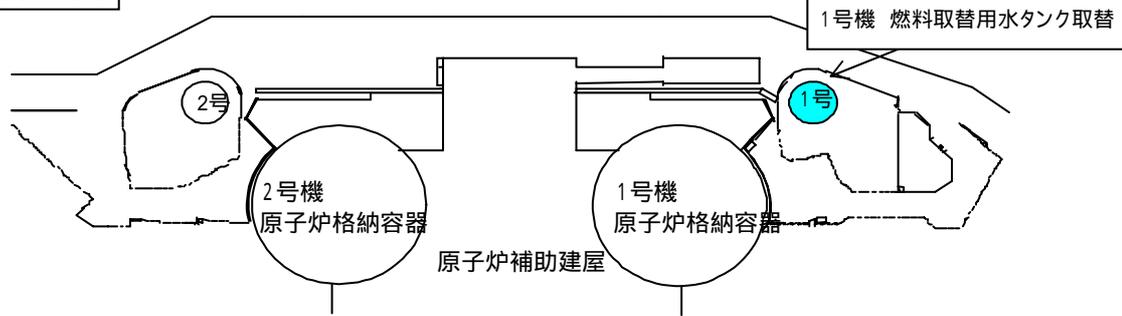
屋外に設置されている燃料取替用水タンク(ステンレス製)については、建設当初に外面塗装を施していなかったため、海塩粒子の付着による塩素型応力腐食割れの発生が考えられることから、応力腐食割れに強いステンレス製で、外面塗装を施した燃料取替用水タンクに取り替えた。

今回、取り替える前の燃料取替用水タンクは、前回定期検査(平成16年6月~11月)において、燃料取替用水タンクの変形事象が発生するとともに、未塗装期間に付着していた海塩粒子が原因の応力腐食割れによる水のにじみが認められた。このため、タンクの変形範囲について胴板の取り替えを行うとともに、割れが認められた部分について、割れを切削除去後、溶接補修を行った。今回の取替工事はこれらの補修部位を含めタンク全体を取り替えた。

燃料取替用水タンクは、放射性物質を含む水を貯蔵する設備であるため、設置場所から取り外した旧タンクは発電所構内に設置した解体用の仮設建屋(管理区域に設定する)内に移動して解体作業を実施中。
