大飯発電所1・2号機海水淡水化装置の補助蒸気配管での 蒸気漏れと支持金具損傷の原因と対策について

大飯発電所1, 2号機 海水淡水化装置補助蒸気ラインからの蒸気漏えいおよび支持金具の損傷について

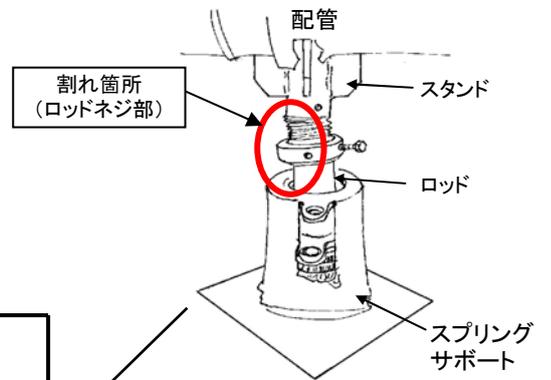
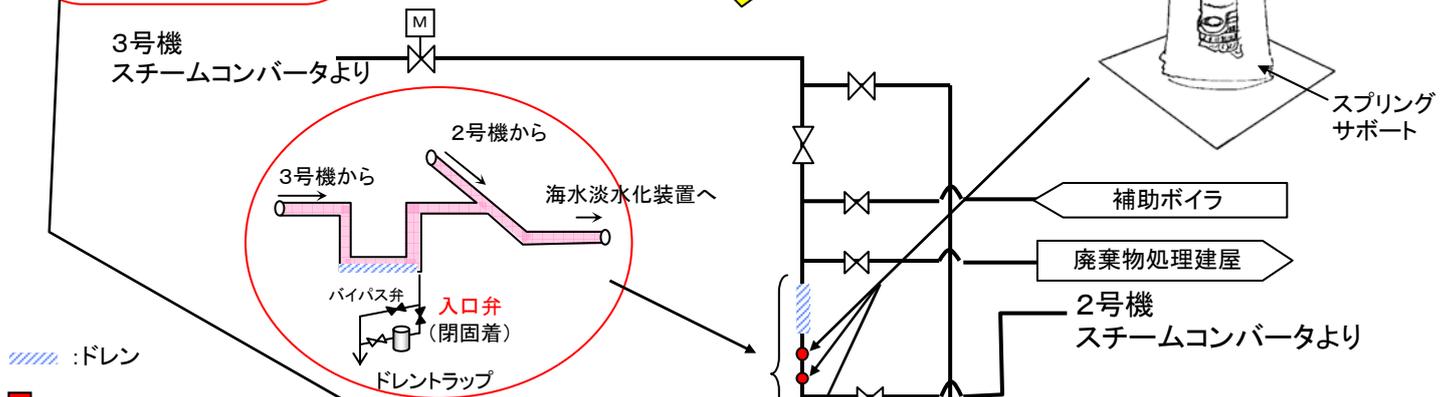
漏えい箇所の保温材を取り外し調査した結果、No.1装置の補助蒸気入口部にあるフランジ管台で外面の腐食と貫通穴が認められ、No.3装置の補助蒸気供給配管フランジ部でパッキンの一部が欠損していることが確認された。さらに、周辺の補助蒸気配管サポート（支持金具）の損傷が3箇所認められた。

- /// : ドレン
- : 漏えい箇所
- : 配管支持金具損傷箇所
- M : 蒸気連絡弁 (電動)

- (1) 損傷が認められた配管サポート(3箇所)、漏えいが確認された補助蒸気入口配管フランジパッキン、No.1装置補助蒸気入口部のフランジ管台および閉固着していたドレントラップ入口弁について、新品に取り替える。
- (2) 屋外にある補助蒸気設備について、機器の管台部や配管表面の外観点検およびフランジパッキンの取替えを計画的に実施するとともに、ドレントラップの動作状況や、その周りの弁の開閉状況について、プラント起動前の点検対象に追加し、確実な系統構成確保に努める。
