## 敦賀発電所 1 号機の原子炉起動と調整運転の開始について (第 30 回定期検査)

敦賀発電所 1 号機（沸騰水型軽水炉；定格電気出力35.7万kW）は、平成17年11月12日から第 30 回定期検査を実施していたが、12月29日に原子炉を起動し、臨界となる予定である。

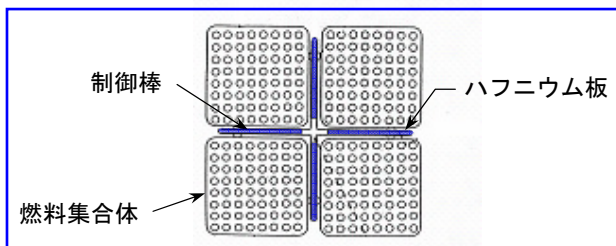
### 〔 従来装荷している新型制御棒 〕 ハフニウム板型制御棒

第28回定期検査において、第27回定期検査で装荷した5本の新型制御棒に応力腐食割れによるものと推定されるひび割れが確認されたため、当該の制御棒は従来型制御棒（ボロンカーバイト型）に取替えております。

ハフニウムの固定は、ハフニウム固定部材（コマ）のシースへの溶接によるため、残留応力が残りやすい構造。

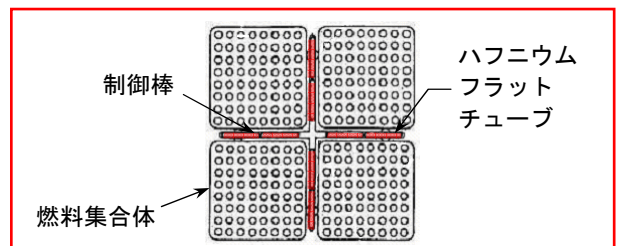
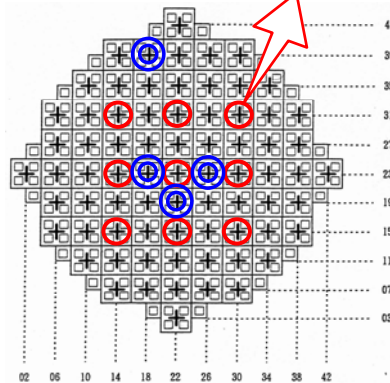
### 〔 今回装荷する新型制御棒 〕 ハフニウムフラットチューブ型制御棒

シース表面にハフニウム固定のための溶接部がなく、シースに残留応力が残らない構造。

長寿命化を図った新型（ハフニウム）制御棒※として採用したハフニウム板型制御棒で、制御棒表面のハフニウム板を固定するコマの溶接部近傍に応力腐食割れが確認された事象に鑑み、制御棒表面に固定用の溶接部がない構造となっているハフニウムフラットチューブ型制御棒9本を制御用として装荷しました。

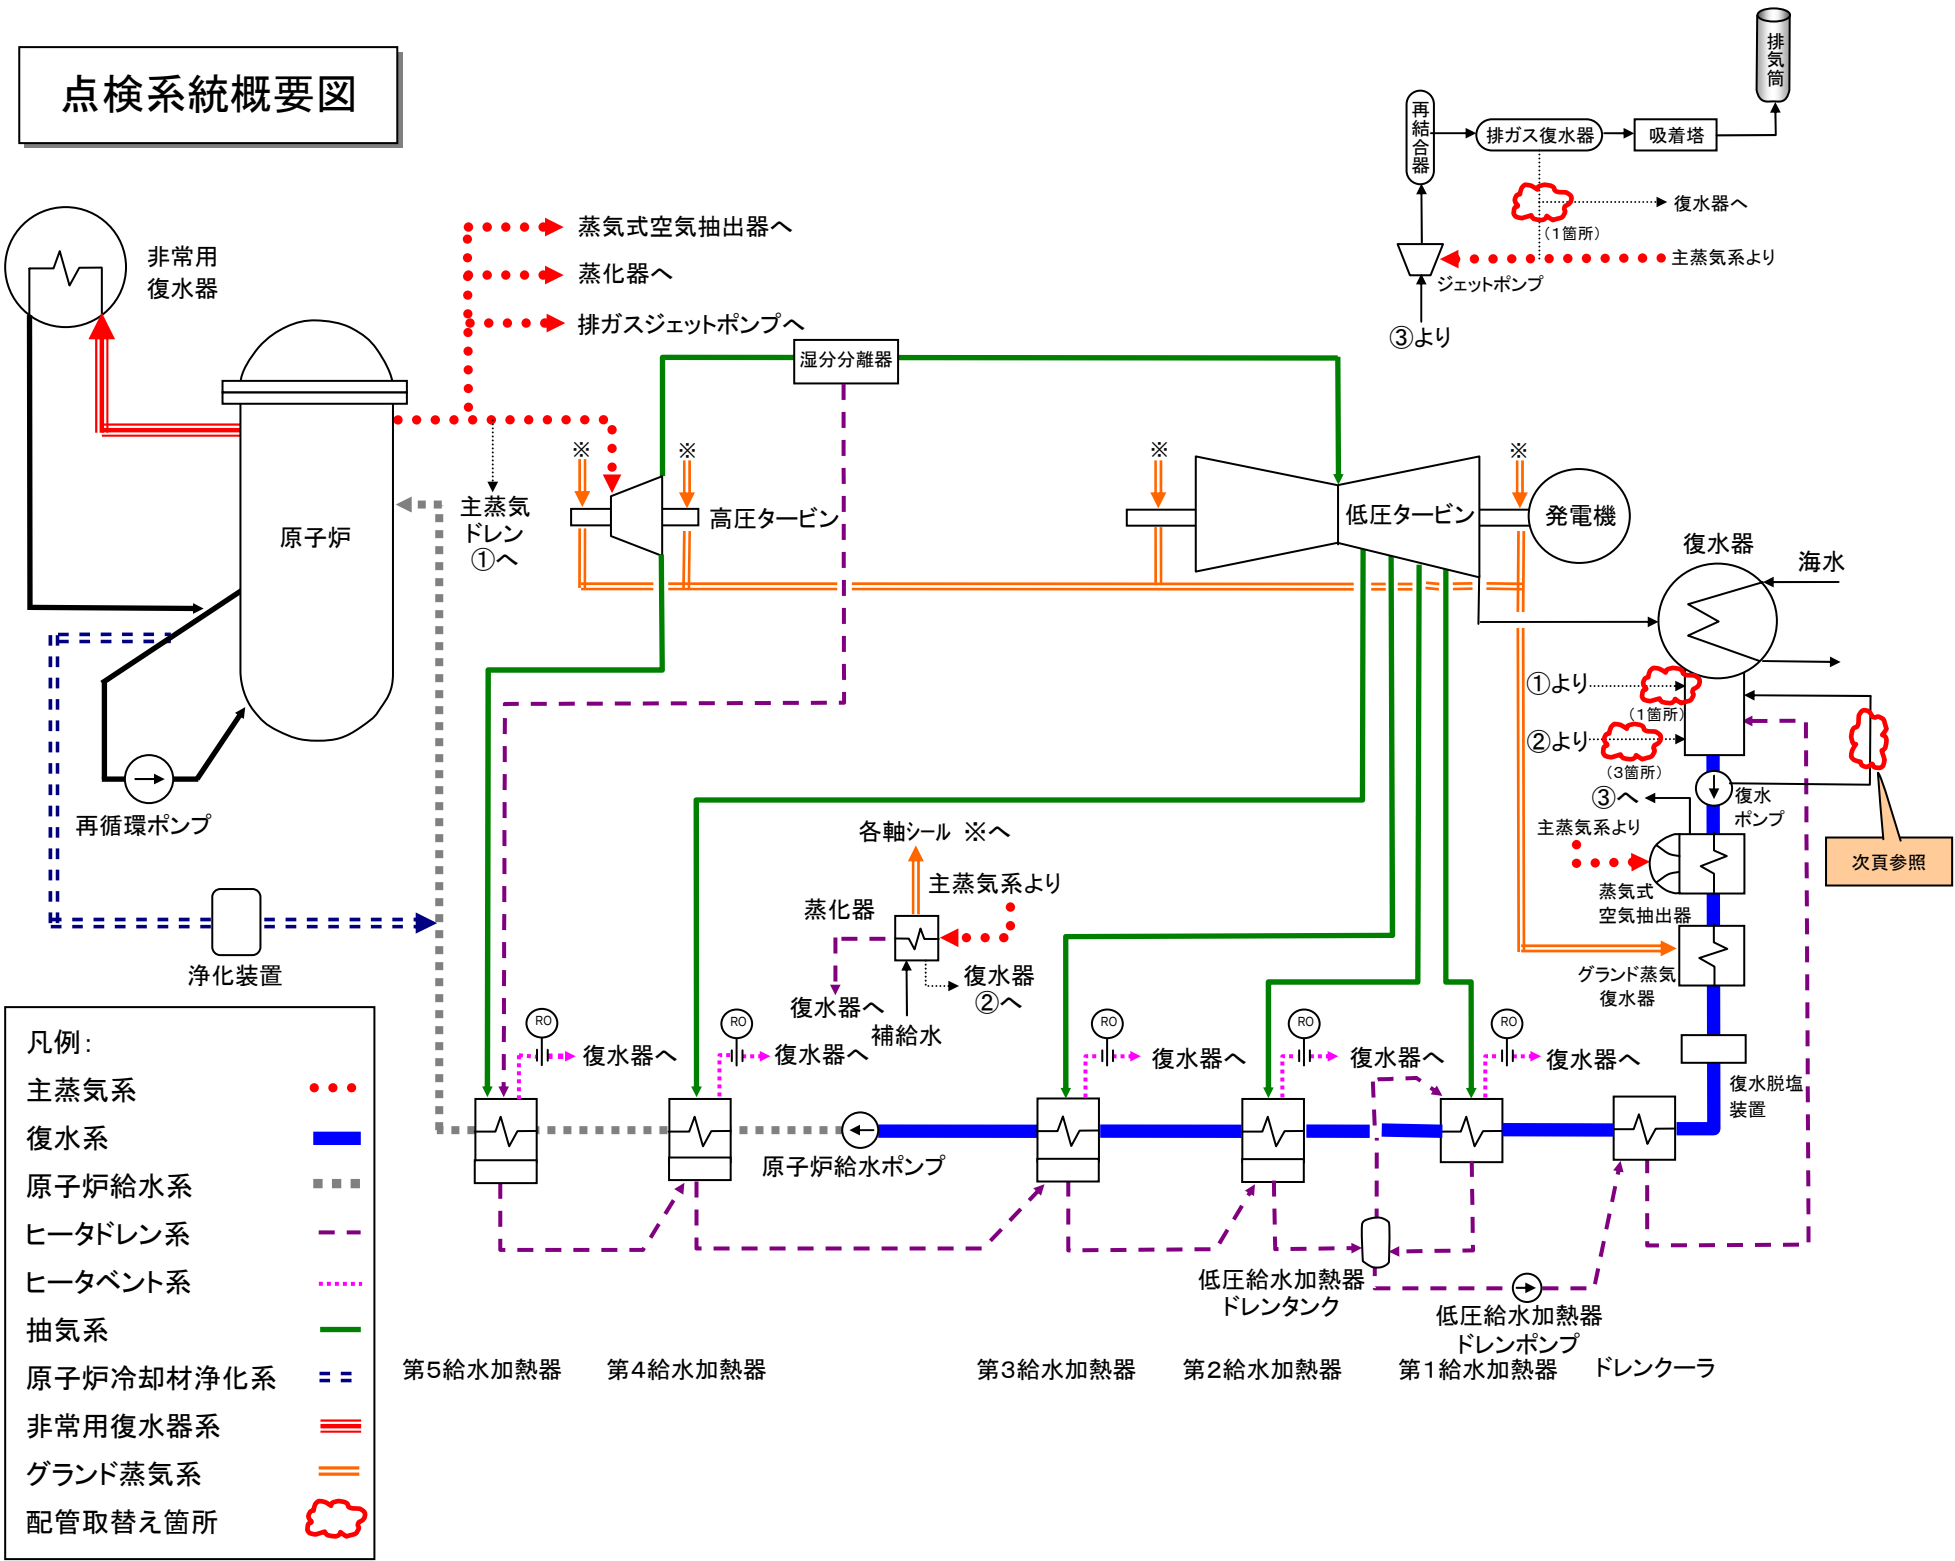
点検系統概要図

- ①国内プラントで発生した２次系配管破損事故に鑑み、給水・復水系統の配管など４０９箇所※<sup>１</sup>の肉厚測定を実施しました。  
その結果、計算必要厚さを下回った２箇所および余寿命５年未満で減肉傾向が認められた３箇所の計５箇所を取替えました。  
(次頁「１．肉厚測定結果」参照)
- ②原子炉停止後の冷却操作中（１１月１２日）に復水ポンプミニマムフロー配管エルボ部でわずかな漏えいが確認され、原因調査の結果、オリフィス下流部でのエロージョンが原因の減肉と推定されたため、３系統ある復水ポンプミニマムフロー配管オリフィス下流部の配管を取替えました。  
(次頁「２．復水ポンプミニマムフロー配管からの漏えい」参照)

| （１）減肉箇所 | | | | | | | | | | |
|---|---|---|---|---|---|---|---|---|---|---|
| 1 | 主蒸気ドレン系 | 主蒸気ドレン復水器<br>入口管台 | 主要点検部位 | 80 | 炭素鋼 | 7.6 | 3.0 | 1.8 | — | 点検対象<br>部位に追加 |
| 2 | グラウンド蒸気系 | 蒸化器ドレンライン | その他点検部位 | 25 | 低合金鋼 | 4.5 | 0.1 | 1.7 | 1.3 | |
| 3 | 排ガス系 | 排ガス復水器<br>ドレンライン | 主要点検部位 | 25 | 炭素鋼 | 3.4 | 1.7 | 1.1 | — | |

| （１）漏えい箇所 | | | | | | | |
|---|---|---|---|---|---|---|---|
| 1 | 復水系 | 復水ポンプBミニマム<br>フローライン | 25 | 炭素鋼 | 6.5 | 1.7 | 原子炉停止後の冷却操作中に<br>漏えいを確認 |

| （２）対策／追加点検 | | | | |
|---|---|---|---|---|
| 1 | 主蒸気ドレン系 | 炭素鋼から低合金鋼に取替 | 15箇所※ <sup>1</sup> について 追加肉厚測定実施<br>(当該部1箇所含む) | 主要点検部位 |
| 2 | グラウンド蒸気系 | 同一材質（低合金鋼）にて取替 | 4箇所について追加 肉厚測定実施 | その他点検部位 |
| 3 | 排ガス系 | 同一材質（炭素鋼）にて取替 | 2箇所について追加 肉厚測定実施 | 主要点検部位 |

| （２）対策／追加点検 | | | |
|---|---|---|---|
| 1 | 復水系 | 同一材質（炭素鋼）にて取替 | 12箇所について追加肉厚測定実施 |

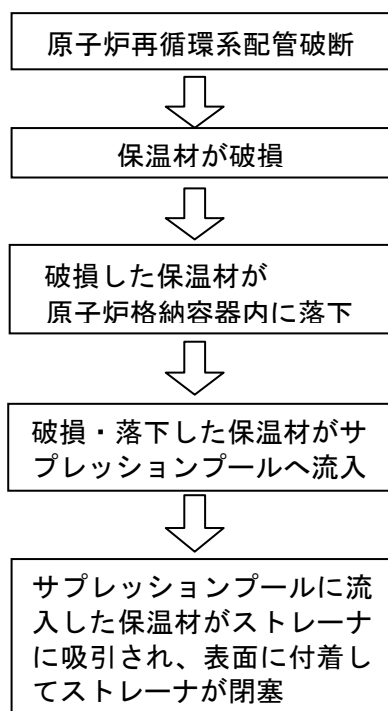
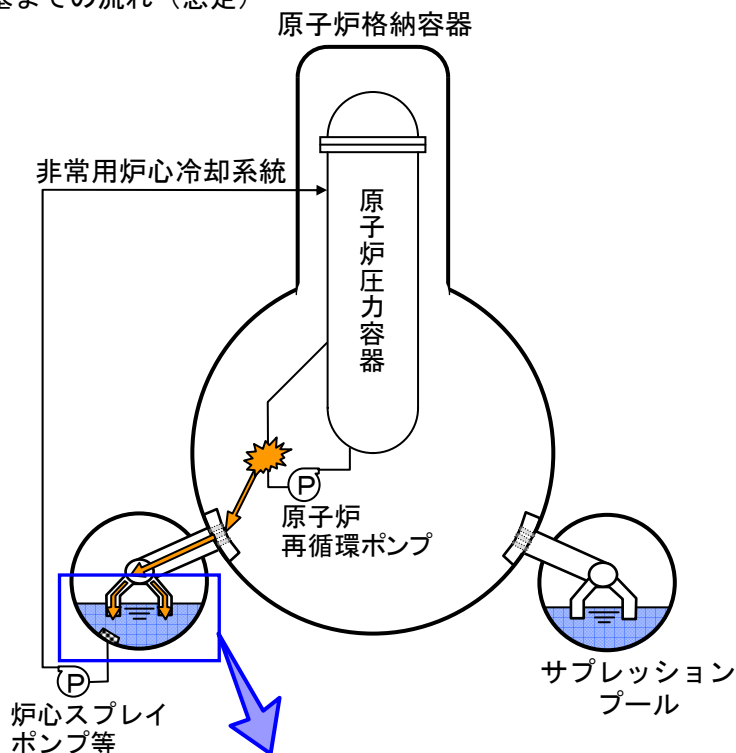
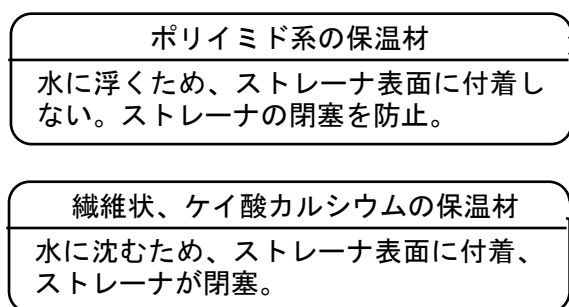
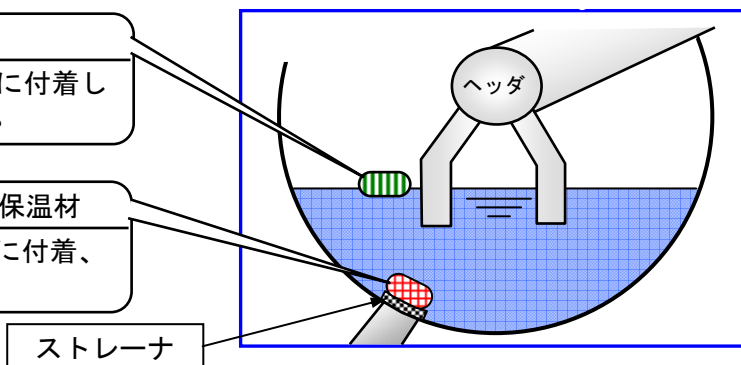
### 1. 原子炉冷却材喪失事故時のストレーナ閉塞までの流れ（想定）

原子炉冷却材喪失事故時において、非常用炉心冷却系統のストレーナが配管保温材等の異物により閉塞し、非常用炉心冷却系統の機能が確保できなくなることを防止する観点から、原子炉格納容器内で使用されている繊維状およびケイ酸カルシウムの保温材を軽量で水に浮くポリイミド系発泡材の保温材に取替えました。

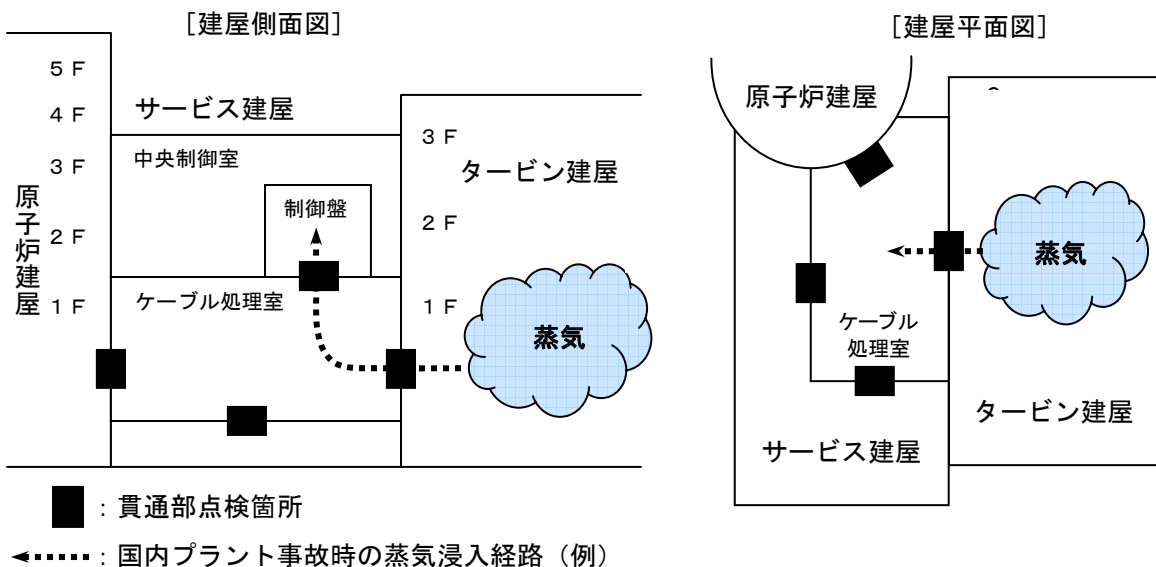
## 点検箇所概要図

国内プラントで発生した２次系配管破損事故において、中央制御室につながるケーブルトレイおよび電線管の壁貫通部等のシール施工が不適切であったため中央制御室への蒸気浸入が認められたことを踏まえ、中央制御室貫通部等１，３１９箇所のシール施工状況を点検し、不適切な箇所１５６箇所を含む１８２箇所の手直しを実施しました。
