美浜発電所2号機の5A高圧給水加熱器ドレンライン  
逆止弁フランジ部からの蒸気漏れについて  
(原因と対策)

# 美浜発電所2号機

## 5A高圧給水加熱器ドレンライン逆止弁フランジ部からのわずかな蒸気漏れの原因と対策について

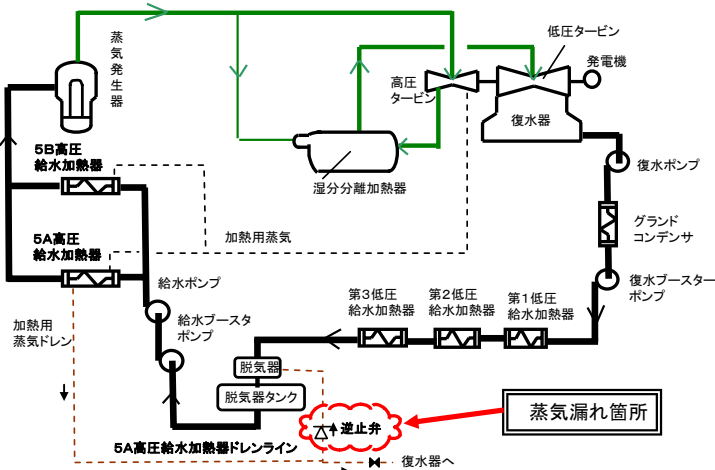
#### 系統概略図

美浜発電所2号機（加圧水型軽水炉；定格電気出力50万kW）は、定格熱出力一定運転中のところ、6月24日1時30分頃、運転員の巡回点検において、タービン建屋2階にある5A高圧給水加熱器\*ドレンライン逆止弁上部の保温材付近で蒸気漏れを確認した。

調査のため当該弁の保温材を取り外したところ、当該弁の2カ所のフランジ部からわずかに蒸気が漏れているのを確認した。

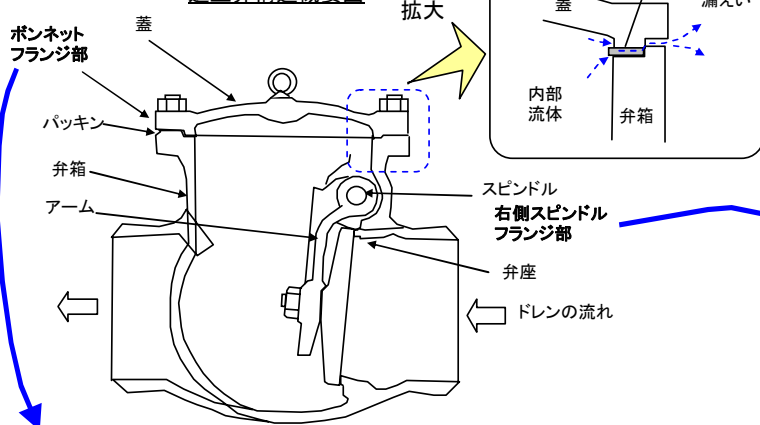
#### 逆止弁構造概要図

漏えいが認められた当該弁上部のボンネットフランジと下流からみて右側のスピンドルフランジについて、点検調査を実施した。

- ・ボンネットフランジには、漏えいしたと思われる痕跡が2箇所あり、その周囲のパッキンの変色と、フランジシート面内周の荒れが認め

- ・スピンドルフランジには、蓋側の1カ所で蒸気の流れによると思われる小さな減肉が認められ、当該部のパッキンは欠損していた。

- ・両フランジの形状寸法を測定した結果、パッキンの締付けに影響するような変形等はなかった。
- ・両フランジの締付けボルトに曲がり等の異常は認められず、ボルト締付け力も、必要な締付け力が確保されていたと推定された。
- ・両フランジのパッキンの取付け状況を確認した結果、取付け状態に問題はなかった。

- ・当該弁の点検後においては、パッキンの漏れ止めは機能していたが、フランジシート面の荒れ等が要因となって、漏れ止め機能が低下し、蒸気漏れに至ったものと推定された。

なお、当該弁のパッキンを新品に取り替えた後、当該加熱器ドレンラインの隔離を復旧し、7月3日頃から出力上昇を開始し、7月4日頃に定格熱出力一定運転に復帰する予定である。
