大飯発電所3・4号機の廃棄物処理建屋内での火災について (原因調査結果と対策)

大飯発電所3. 4号機 廃棄物処理建屋内での火災の概要

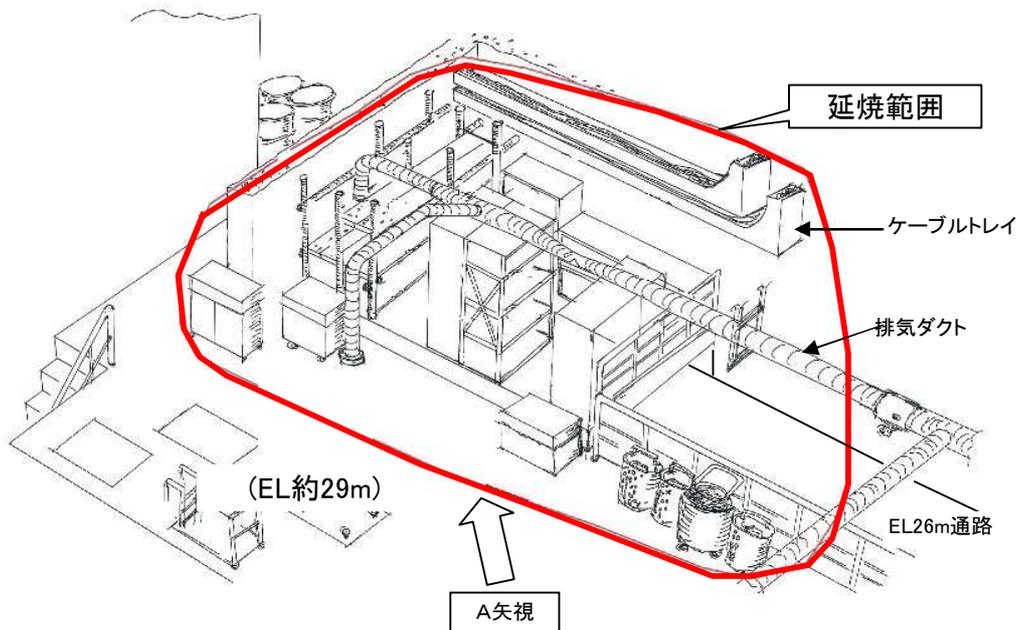
状況写真(A矢視)

消防機関と警察による現場検証の結果、最も激しく燃えていたのは防火シートや防災シート等を保管していた機材整理棚の中段部と判明した。

- 機材仮置場には、機材整理棚や塗料棚、工具棚、キャビネット等があり、それら全てで火災の影響が認められた。
 - ・機材整理棚中段に置かれていた防火シートは炭化し、スチール製棚板が変形するなど、この場所が最も長時間、高熱であったと推定された。
 - ・棚前面を覆っていたポリエチレンシートや上段にあったホース等の可燃物は焼失し、下段のブリキ板や工具箱等は熱による変形や変色が認められた。
 - ・同整理棚近く(約1.5m)の塗料棚は、木製の扉が焼失し、スチール製棚板に変形が認められ、保管されていたスプレー缶や塗料缶等は蓋が

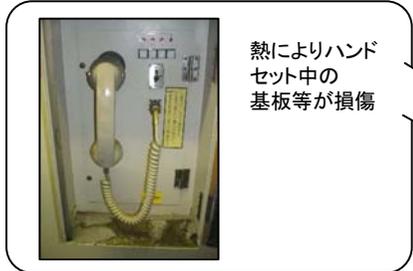
3階(EL26m)フロアの状況

- 火災により発生した高温の煙は、廃棄物処理建屋3階の防火扉が動作した範囲内に拡がり、この範囲の火災感知器やページング装置、ケーブル等の一部で損傷が認められた。
- 上記の損傷箇所については、補修又は取替を行い復旧する予定である。なお、火災発生時に、ケーブル損傷により、ページングの制御電源が地絡し、システム全体が一時的に使用不能となったため、一部のケーブルが損傷しても制御電源の地絡が発生しないよう改善を図る。

- すす・放水による影響等の処理
- ・主要な設備について外観点検を行い機能上問題ないことを確認
 - ・補助建屋排気系フィルタに、すすの詰まりによる差圧上昇が認められたため、フィルタを取替
 - ・順次、建物内の清掃を実施
 - ・なお、消火のための放水による機器への影響は認められなかった

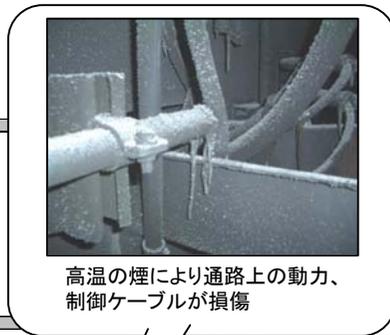
フィルタバルブ室上部
中2階(EL約29m)の状況

トは熱により1箇所が開口しており、整理棚近く設置されていたケーブルラック内では、電源ケーブルやページング用ケーブルが焼損していた。また、天井に設置されているクレーンホイストレールでは、レールが熱膨張し、その埋め込み金具のサポート溶接部でき裂が確認された。

- 火災現場周囲のコンクリート壁について、火災による影響を評価した。コンクリート壁に付着したすすの状況から、すすが付着していない箇所は300℃以上の熱を受けていた可能性があることから、念のため、コンクリートの反発度調査を実施した。
- その結果、コンクリートの反発度は火災の影響を受けていない箇所と同程度であり、コンクリート壁の健全性が確保されていることを確認した。なお、直接火炎の影響を受けた壁部では、ケーブルトレイ等の支持用埋込金具が熱膨張し、周囲のコンクリート表面の一部が剥離している箇所が認められたが、これらについてはモルタル補修を実施した。
