敦賀発電所2号機の定期検査状況について (原子炉補機冷却水冷却器からの漏えいの原因と対策)

原子炉補機冷却水冷却器伝熱管漏えいの調査結果

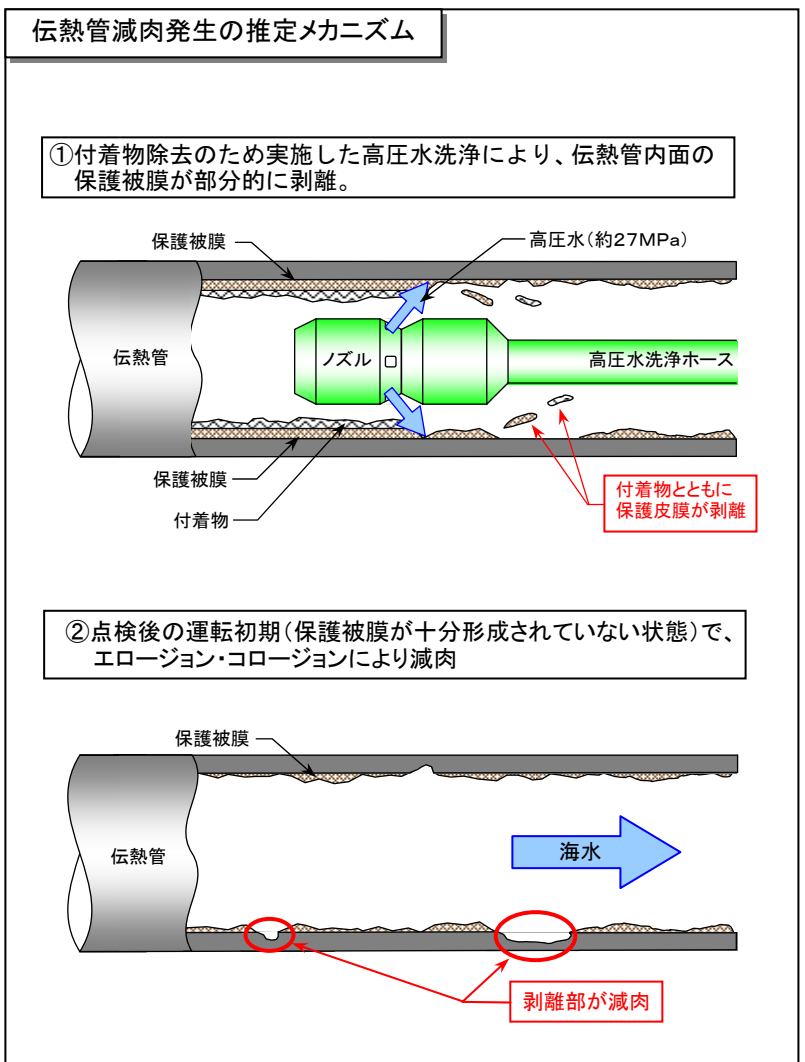
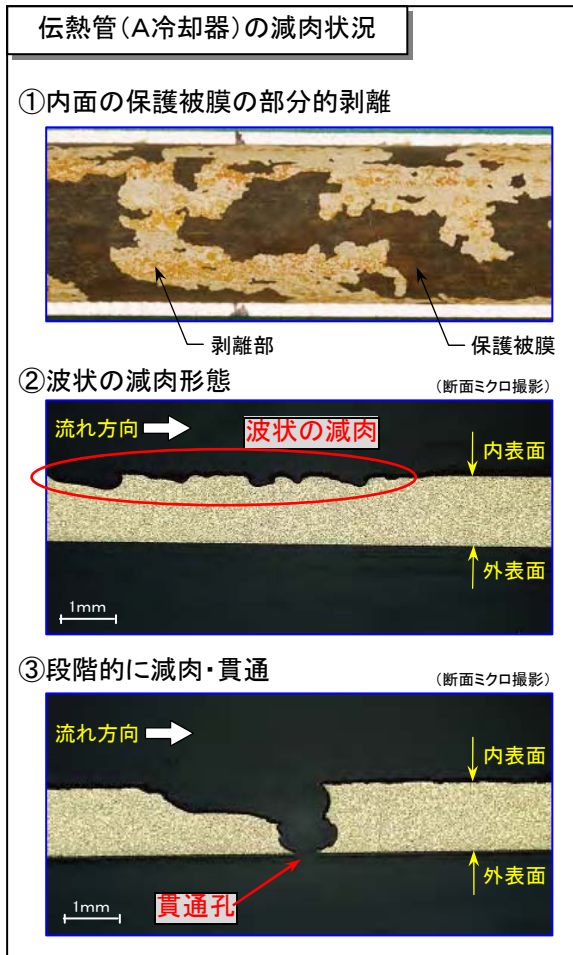
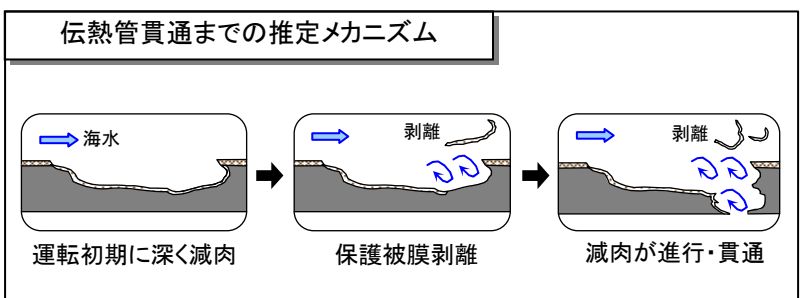
- ・ 今回漏えいが発生したA冷却器と今定期検査で施栓基準未満ではあったが減肉信号が多数認められたD冷却器の伝熱管を抜管して断面観察を行った結果、エロージョン・コロージョン^{※2}による波状や窪み状の減肉形状が多数認められた。
- ・ また、減肉による窪み形状は段階的に進展した様相が見られ、特に、漏えいが認められたA冷却器では、初期の減肉が深い様相を呈していた。

- ・第11回定期検査のD冷却器の点検時に、当該冷却器として始めて高圧水洗浄を実施したが、洗浄回数が多かったため、保護被膜の剥離が大きかった。点検終了後、硫酸第一鉄水溶液を注入したが、保護被膜の形成が十分でない状態であったため減肉が進行し、その一部がその後の通水時に進展し、施栓基準未満の減肉が生じたものと推定された。

A	B	C	D
施栓基準(40%)以上の減肉管数	1,514 ※1	0	0	2
施栓基準未満の減肉管数 ※2	592 (347)	3 (0)	9 (0)	1,088 (174)

※1: 漏えい管6本を含む
 ※2: ()内は30~39%の減肉管数
