## 美浜発電所3号機の原子炉起動と調整運転の開始について (第21回定期検査)

美浜発電所3号機（加圧水型軽水炉；定格電気出力82.6万kW）は、平成16年8月9日に発生した2次系配管破損事故により停止し、引き続き同年8月14日から第21回定期検査を開始した。

2次系配管破損箇所や事故により影響を受けた機器を取り替えるとともに、計画された定期検査作業等が終了したことから、設備全体の健全性をプラント運転状態で確認するため、原子炉起動に必要な諸試験を実施した後、平成18年9月21日に原子炉を起動し、9月26日に発電を開始、定格熱出力までの試験的な運転を行い、10月3日に原子炉を停止した。

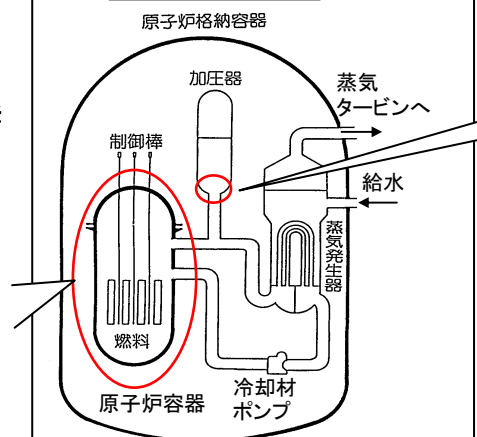
#### 概略系統図

国内外PWRプラントにおける600系ニッケル基合金溶接部の応力腐食割れ事例に鑑み、溶接箇所600系ニッケル基合金が使用されている原子炉容器冷却材出入口管台溶接部および加圧器サージ管台溶接部等について、外観目視点検や超音波探傷検査を実施し、異常がないことを確認した。

また、予防保全として、原子炉容器炉内計装筒管台溶接部近傍の内表面についてウォータージェットピーニング<sup>(※1)</sup>を施工し、残留応力の低減を図った。
