美浜発電所1号機の定期検査状況について (原子炉格納容器内壁面の水のにじみに関する調査)

美浜発電所1号機(加圧水型軽水炉;定格電気出力34.0万kW)は、平成18年11月1日から第22回定期検査を実施している。

美浜発電所 1号機の定期検査状況について
 (原子炉格納容器内壁面からの水のにじみに関する調査)

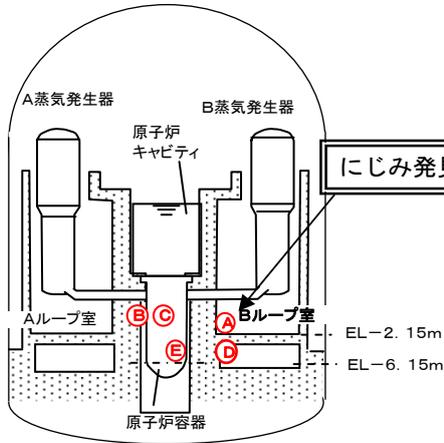
原子炉格納容器 断面図

原子炉起動に向けた燃料装荷準備としてキャビティの水張りを実施した翌日の3月22日、巡視点検中の運転員が、原子炉格納容器内のBループ室で床面に小さな水溜りと壁面に水のにじみを確認した。

水のにじみが確認された壁面が原子炉キャビティ側であったことから、水張りが完了していたキャビティから水抜きを行った。その結果、壁面からの水のにじみはなくなった。また、キャビティ周辺の壁面や天井面を確認した結果、当該箇所以外の4箇所ではほう酸の析出が認められた。

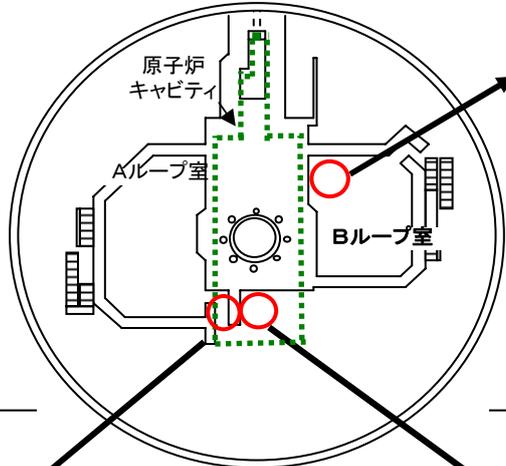
原子炉格納容器 平面
 (EL-2.15mフロア)

にじみ発見箇所

(A) : 壁からのにじみ箇所

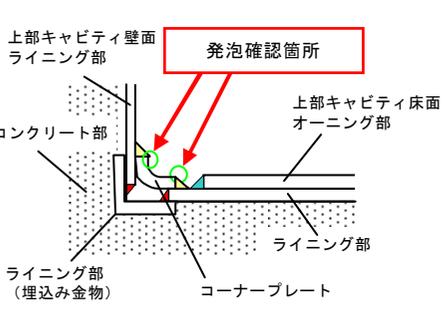
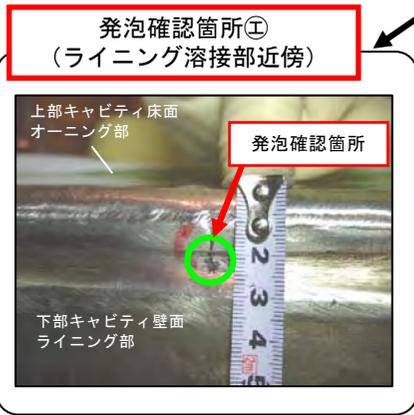
現在、キャビティとそれにつながるキャナル^{※1}の内面を覆っているステンレス板の溶接部について真空発泡試験^{※2}による点検を実施中である。これまでに4箇所では僅かな発泡が確認されており、当該部については、詳細調査を行う予定である。

- ## ステンレス板の状況 (コーナープレート溶接部概略図)
- : ライニング部の溶接部
 - : ライニング部 (コーナープレート部) の溶接部
 - : オーニング部の溶接部
