美浜発電所3号機の定期検査状況について (蒸気発生器2次側管板上面での異物確認)

美浜発電所3号機 蒸気発生器2次側管板上面の異物確認

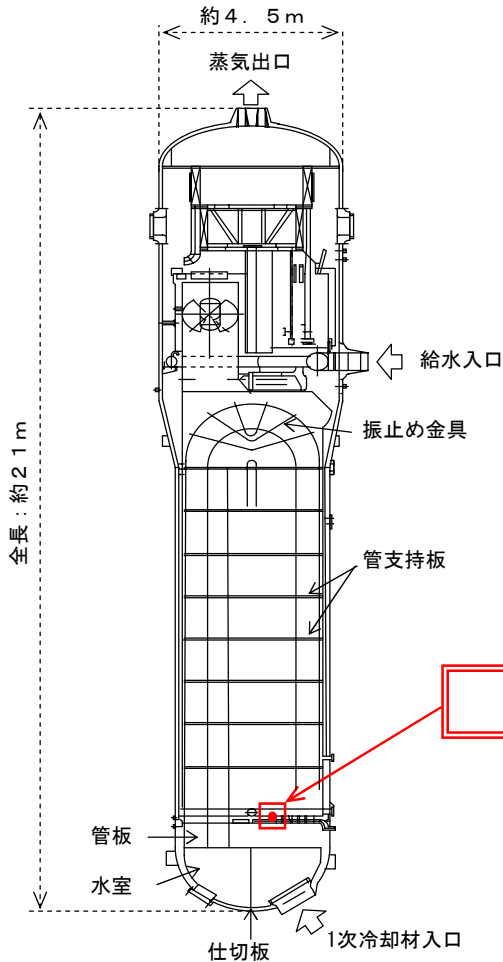
C - 蒸気発生器 概要図

高温側管板部

(本図は管板を上から見た図)

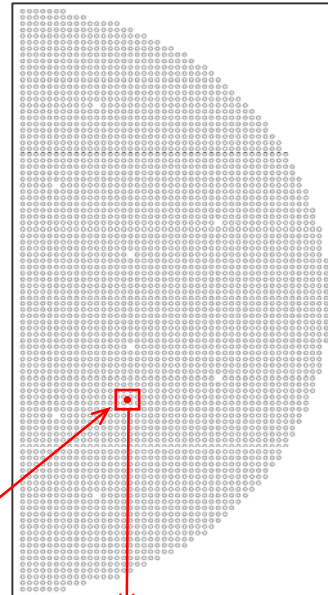
確認異物

美浜発電所3号機(加圧水型軽水炉; 定格電気出力 82.6万kW)は、平成19年4月4日より第22回定期検査を実施しているが、蒸気発生器3台のうち、C-蒸気発生器2次側の管板上面の堆積物を除去する作業*を行うため、小型TVカメラを用いて堆積物の状況を確認していたところ、昨夜(25日20時頃)、管板上面に円柱状(長さ 約10mm × 直径 約5mm)の異物を確認した。

今後、異物を蒸気発生器内から取り出し詳細調査を行うとともに、すべての蒸気発生器の管板上面について、小型TVカメラにより点検する。
