平成19年6月14日
原子力安全対策課
(19-23)
<14時記者発表>

美浜発電所3号機の定期検査状況について
(蒸気発生器2次側管板上面および支持板付近での
異物確認の原因と対策)

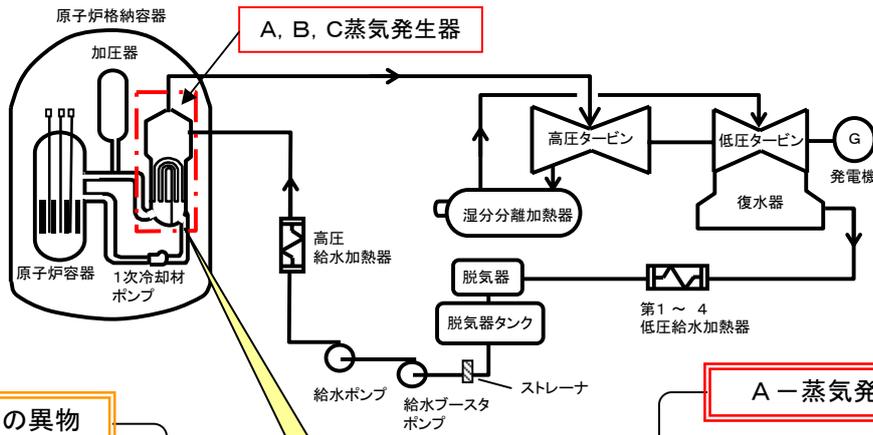
C - 蒸気発生器内の異物

当該異物を回収し調査した結果、異物は小さな円錐台形状(長さ約12mm、直径約7~11mm)で、金属薄板(長さ約120mm、幅約1~7mm、厚み約0.2mm)が渦状に巻いたものであった。当該異物は炭素鋼で、母材と溶接金属が観察されたことから、配管の溶接準備として開先加工を行った際に発生した削り屑と考えられた。

高温側管板部

(上から見た図)

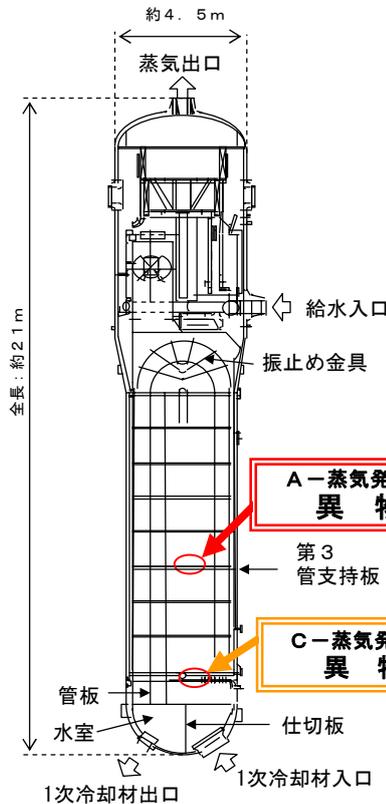
蒸気発生器概要

A - 蒸気発生器異物

第3管支持板

C - 蒸気発生器異物

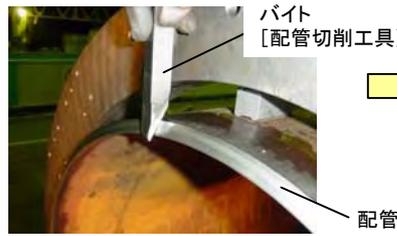
<開先加工機の例>

パイプを円周方向に繰り返し動かし、薄く削り取る作業

回収異物と同様な形状であることから、回収異物は、炭素鋼配管の開先加工時の削り屑であると考えられた。

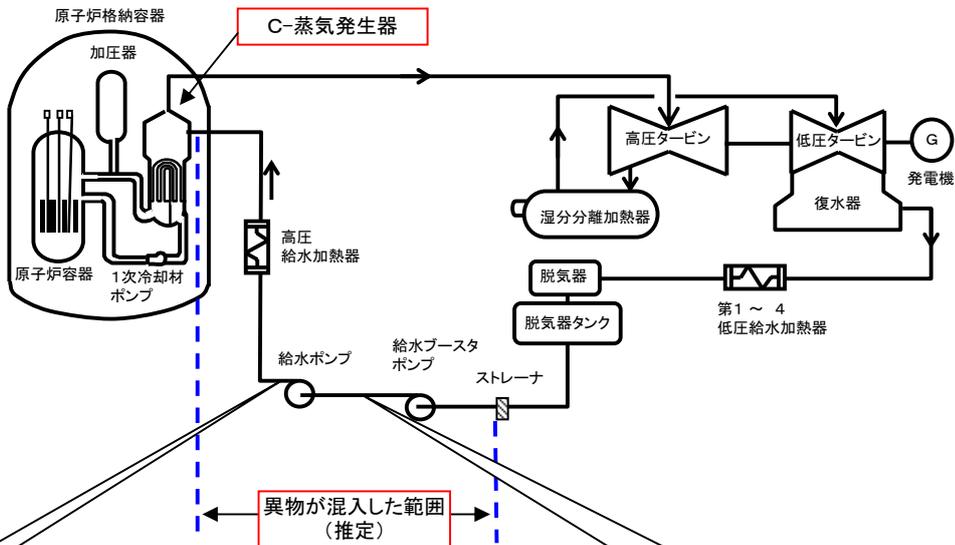
C-蒸気発生器への異物混入の調査結果

以上の状況から、下側配管の養生蓋を外した状態で上側配管内の異物確認を行っていた際、作業員の衣服等に付着していた削り屑が落下して下側配管内に混入し、系統内へ持ち込まれた可能性があるかと推定された。

A-給水ポンプ出口配管取替工事 【異物養生蓋を取り外して行った作業】

[新管取付前の異物確認作業状況]

配管取替作業時における異物混入をできる限り防止するため、以下の項目を社内ルールへ反映し、異物管理の更なる徹底を図る。
