## 美浜発電所3号機の原子炉起動と調整運転の開始について (第22回定期検査)

美浜発電所3号機(加圧水型軽水炉;定格電気出力82.6万kW)は、平成19年4月4日から第22回定期検査を実施しているが、平成19年7月6日に原子炉を起動し、翌7日に臨界となる予定である。

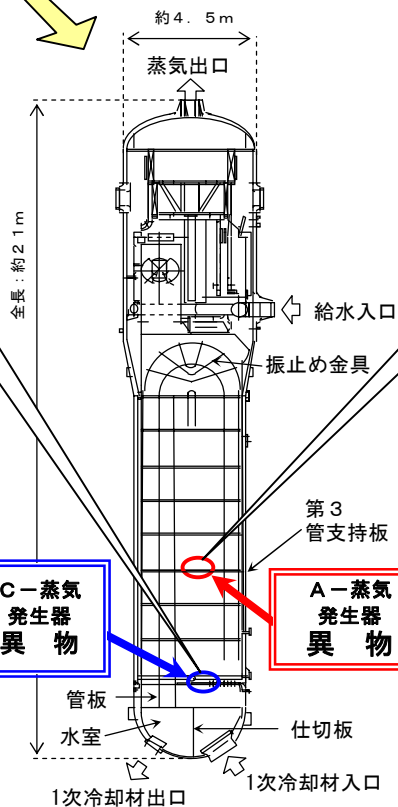
蒸気発生器概要図

3台ある蒸気発生器のうち、C-蒸気発生器2次側管板上面の堆積物の状況を小型TVカメラを用いて確認していたところ、円柱状の異物を確認した。異物を回収して詳細調査を行った結果、配管等の加工作業で発生する削り屑と推定された。

異物の混入経路を調査した結果、配管取替後の異物確認作業時に、作業員の衣服等に付着していた削り屑が配管内へ入り込んだ可能性があるとして推定された。

C-蒸気発生器異物

A-蒸気発生器異物
