平成19年8月8日
原子力安全対策課
(19-37)
<16時記者発表>

敦賀発電所1号機の定期検査状況について
(原子炉給水ポンプミニマムフロー配管曲がり部からの漏えいの原因と対策)

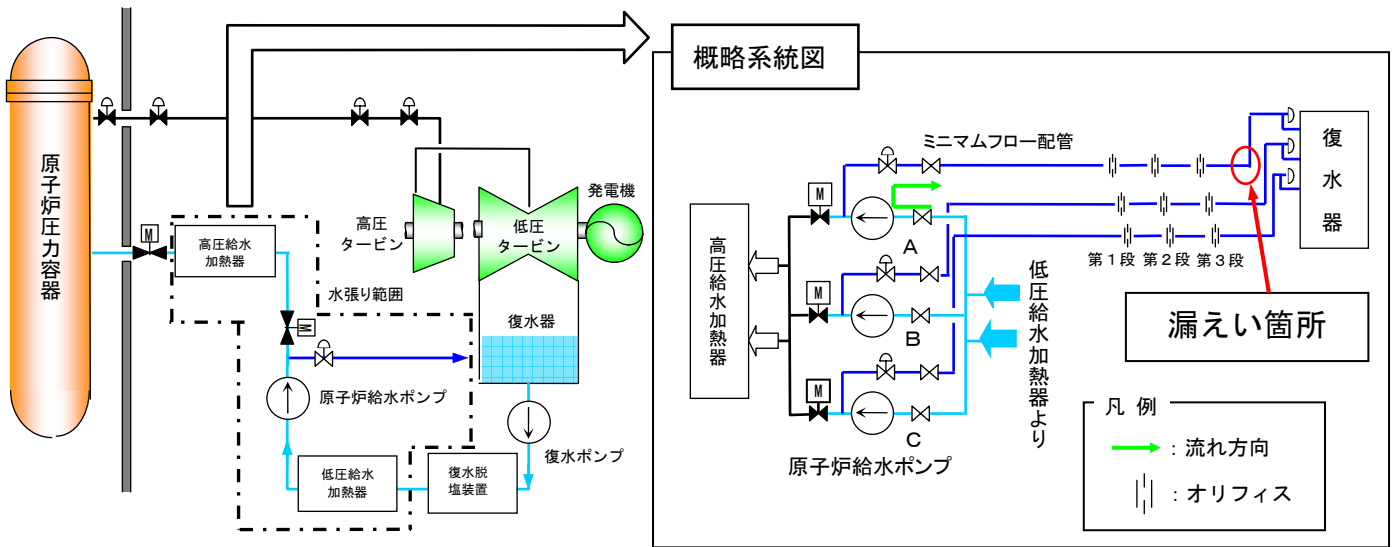
原子炉給水系統概略図

敦賀発電所1号機（沸騰水型軽水炉；定格電気出力35.7万kW）は、平成19年2月16日から第31回定期検査中であるが、7月下旬に予定していた原子炉起動に向けて原子炉給水系統の水張りを行い、7月22日に復水ポンプ1台を運転した状態で、当該系統の点検を行ったところ、タービン建屋1階ヒータ室において、原子炉給水ポンプAのミニマムフロー配管曲がり部から水の滴下が確認された。このため、直ちに当該部を隔離して水抜きを行い、漏えいを停止させた。

当該ミニマムフロー配管は、各原子炉給水ポンプ（全3台）の起動および停止時に流す水（ミニマムフローという）を復水器に回収している配管で、今回、水漏れが確認された部位は、流れる水の量を制限するために配管内に設置されたオリフィス下流側（復水器側）の曲がり部背側であった。当該部を切断し内面視した結果、オリフィスからの流れが直接衝突している曲がり部の位置（背側）に局所的な減肉が認められ、減肉部を拡大観察したところ、くぼみ状の浸食が確認された。

流れる水の圧力や温度を評価したところ、当該オリフィスを通った水は下流側で一部が減圧沸騰し、二相流（蒸気と水が混在した流れ）となっていたものと推定された。

- ・当該曲がり部については、二相流の衝撃を緩和する構造のキャップ式ターゲット方式の配管に取り替える。
- ・原子炉給水ポンプBおよびCのミニマムフロー配管について肉厚測定を実施し、計算必要厚さを上回っていることを確認したが、B号機のミニマムフロー配管において、同様の位置の曲がり部で明らかな減肉が認められたことから、念のため、当該部については新品の配管に取り替える。
- ・今回の事象を踏まえ、復水器に接続されている配管で、浸食（エロージョン）による減肉が発生する可能性のある部位のうち、未点検部位について肉厚測定を実施し、健全性を確認する。
