平成19年8月28日
原子力安全対策課
(19-44)
<11時資料配付>

敦賀発電所1号機の原子炉起動と調整運転の開始について (第31回定期検査)

敦賀発電所1号機（沸騰水型軽水炉；定格電気出力35.7万kW）は、平成19年2月16日から第31回定期検査を実施していたが、8月29日に原子炉を起動し、同日に臨界となる予定である。

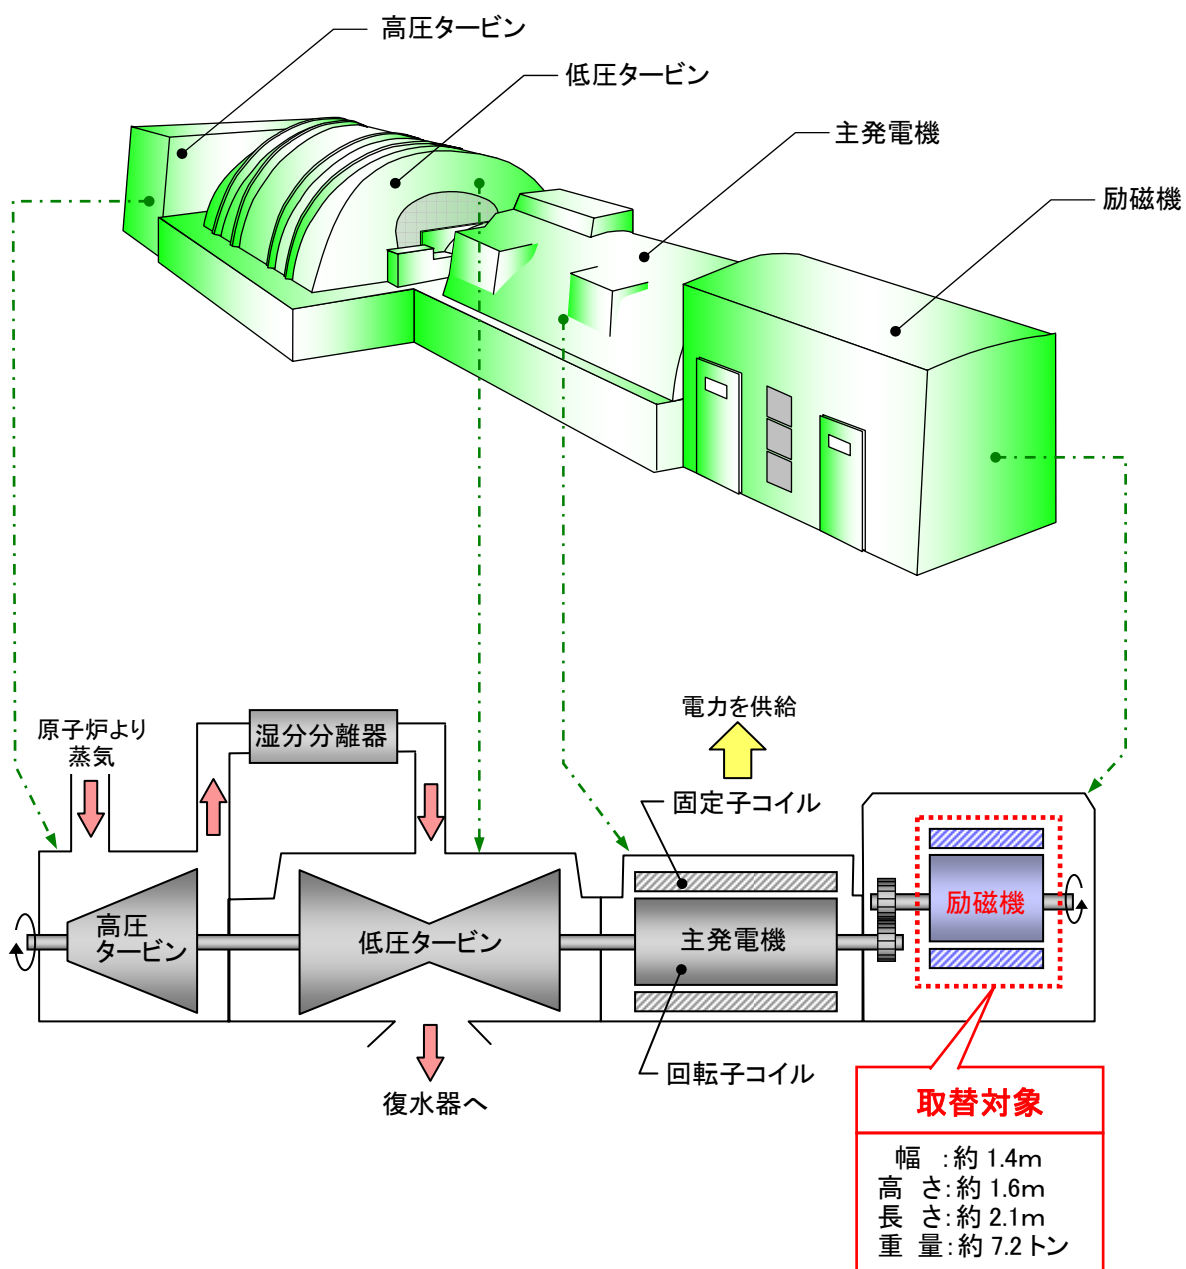
設備信頼性維持の観点から、主発電機用励磁機※を同じ仕様の新品に取り替えました。

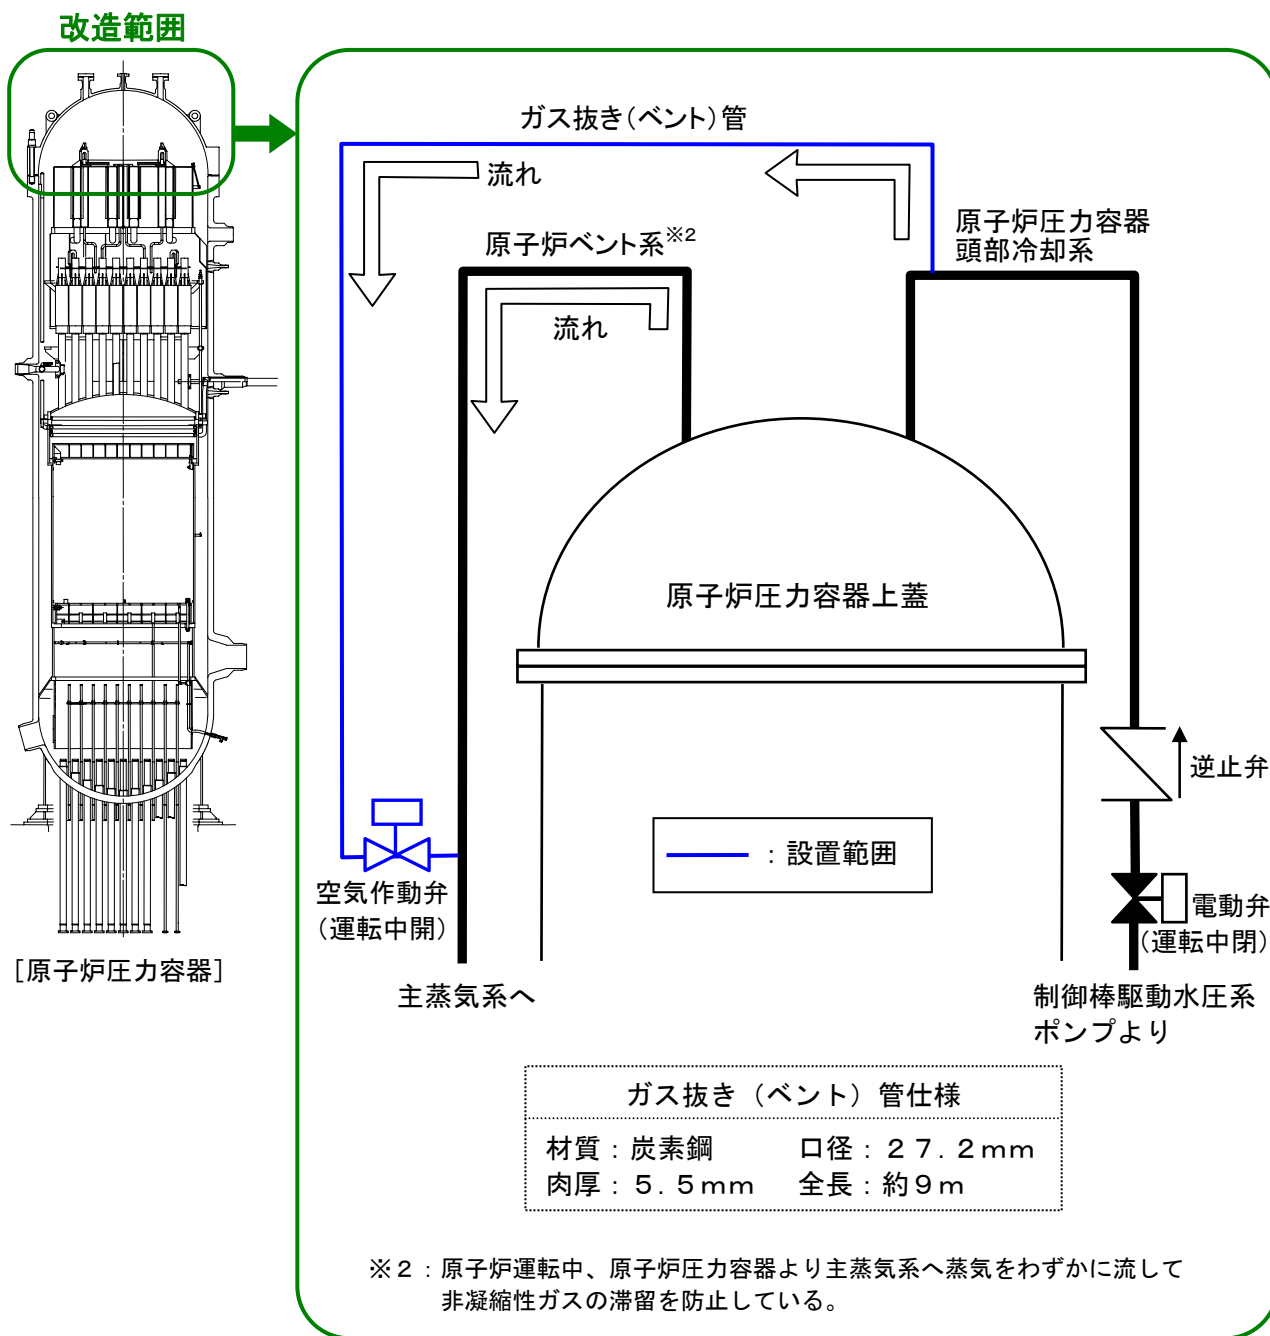
原子炉压力容器頭部冷却系配管改造工事

国内外BWRプラントにおいて、水の放射線分解で発生した非凝縮性ガス（水素、酸素）が配管内等で滞留し急速に燃焼することで配管が破断した事例に鑑み、運転中に流れがなく、非凝縮性ガスが滞留する可能性がある原子炉压力容器頭部冷却系[※]配管に、ガス抜き配管を設置しました。

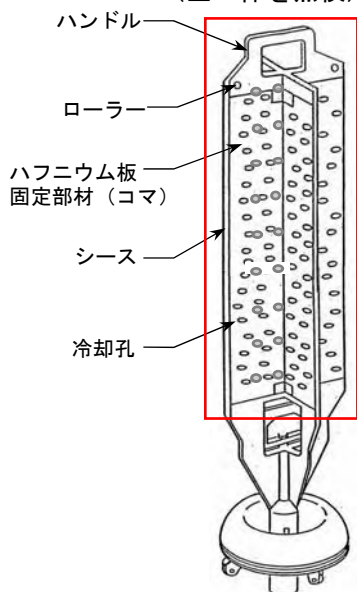
ハフニウム板型制御棒

国内BWRプラントにおけるハフニウム板型およびハフニウムフラットチューブ型の制御棒で損傷が認められたことから、現在使用している制御棒全73体のうち、ハフニウム板型制御棒4体とハフニウムフラットチューブ型制御棒9体について、十分な使用実績のあるボロンカーバイド型制御棒に取り替えました。なお、これら13体の制御棒について外観目視点検を行った結果、異常は認められませんでした。

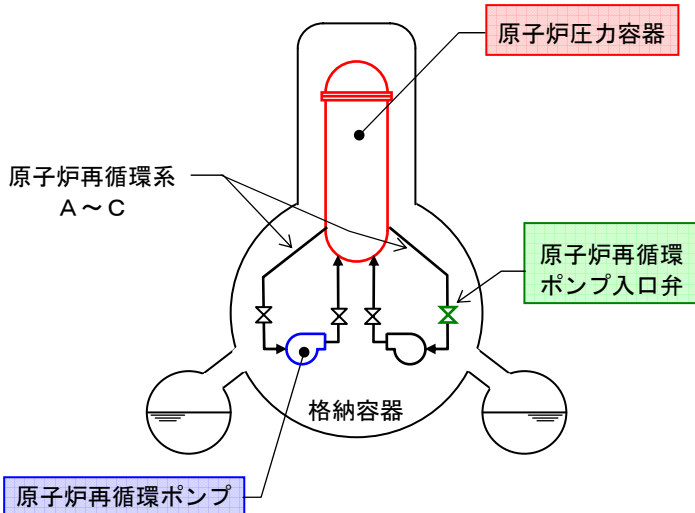
原子炉圧力容器溶接部 超音波探傷検査概要

供用期間中検査として、原子炉圧力容器溶接部の超音波探傷検査、原子炉再循環ポンプBのケーシング内面等および原子炉再循環ポンプCの入口弁の弁内面等の目視点検を実施し、異常がないことを確認しました。

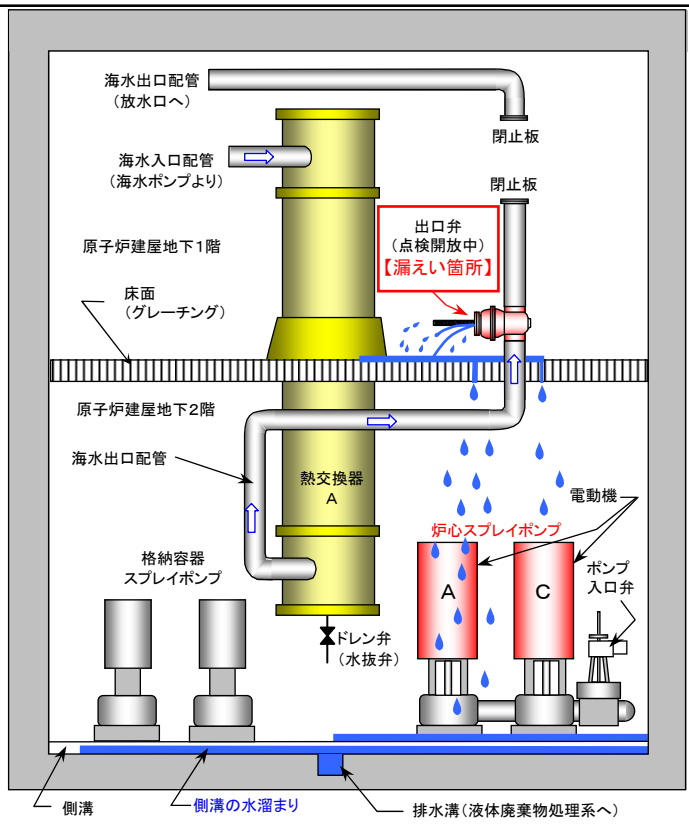
弁の分解点検結果

調査の結果、海水が漏れた出口弁の上流側の弁（隔離のため閉止中）で、止水（シート）機能の低下が認められたことから、当該弁から海水が流れ出し、下流側の点検開放中の弁から海水が漏れ出したものと推定された。

スケールの剥離
[当たりの強い部分]

隔離のために閉止した1台の弁で止水（シート）機能が低下していました。当該弁を分解点検したところ、弁体と弁座の当たりが不均一であったため、漏えいが発生し、下流側の点検開放中の弁から海水が漏れ出ました。

- ・止水機能が低下していた弁を新品の弁に取替えました。また、被水した電動機2台を含め、階下の機器・配管について点検および清掃を実施しました。
- ・海水システムの隔離作業において、ポンプ等を起動し、水圧を高めた状態で、閉止弁下流側への漏れがないことを確認するよう所内規程に定め、関係者に周知しました。
