## 美浜発電所2号機の定期検査の状況について (A-蒸気発生器入口管台溶接部での傷の調査状況)

美浜発電所2号機の定期検査状況について  
 (A-蒸気発生器入口管台溶接部での傷の調査状況について)

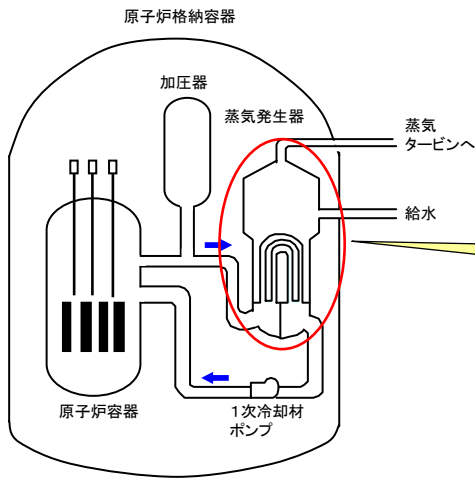
系統概略図

発生箇所

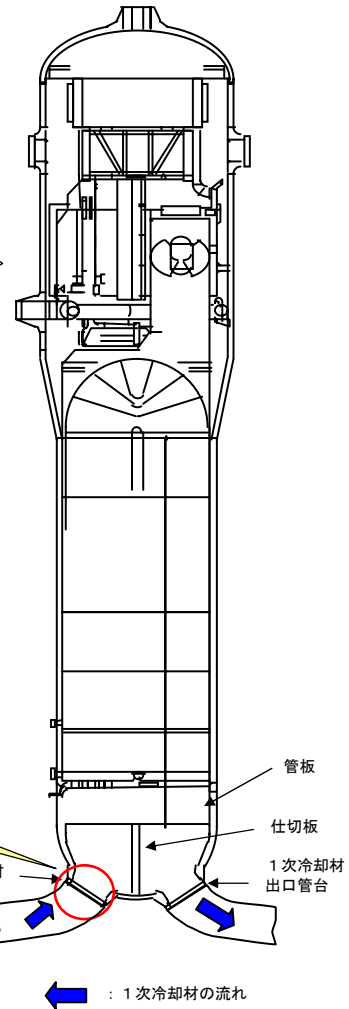
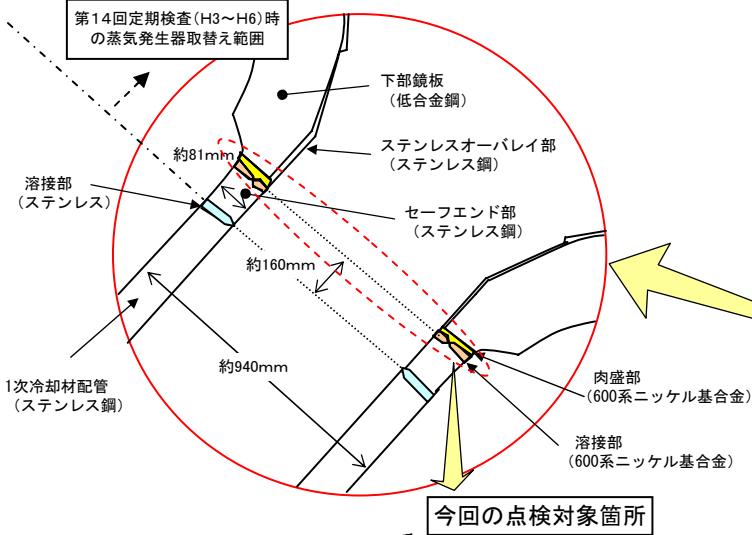
A-蒸気発生器構造図

有意な信号指示が見られた箇所について、目視点検、浸透探傷試験(PT)、超音波探傷試験(UT)を実施した結果、最大指示長さ約17mmのところ、最大指示深さ約13mm(管台部の厚さ:約81mm)の傷が確認された。

- ・長さ約17mm、深さ約13mmと評価された傷についてスンプ調査した結果、長さ約3～5mmの複数の割れが軸方向に断続的に存在し、600系ニッケル基合金溶接部内の結晶境界<sup>(注5)</sup>に沿った割れであった。この割れの特徴は、これまで国内外の600系ニッケル基合金溶接部で確認されている応力腐食割れと同様の様相であった。
- ・セーフエンド母材部で認められた傷のスンプ調査の結果、粒界に沿って枝分かれした割れが複数認められた。これらについては、内面からのUTの結果から、ごく表層の割れ（深さ約5mm未満）と評価されている。

今回の点検対象箇所

割れが発生した原因について詳細に調査するため、A-蒸気発生器の入口管台溶接部および配管の一部を切断（11月下旬頃）し、試験研究機関に搬出して、破面観察や化学分析等の調査を実施する計画である。
