## 高浜発電所2号機の定期検査状況について (制御棒クラスタ動作検査時の制御棒動作不良の点検状況)

# 制御棒クラスタ動作検査時の制御棒動作不良の点検状況

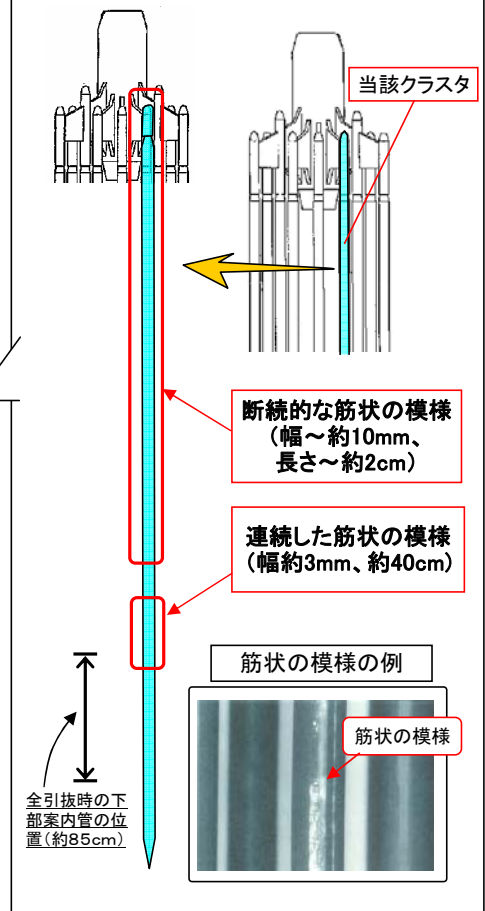
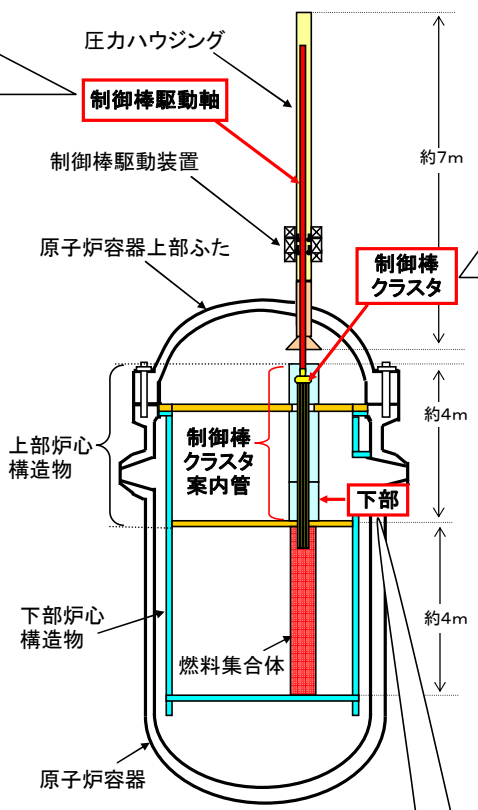
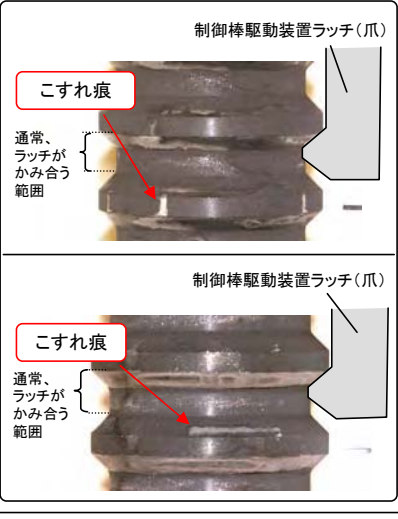
制御棒クラスタ概要図

- ・燃料は今回装荷した新燃料集合体であり、外観に異常は認められなかった。
- ・制御棒クラスタ案内管の下部で制御棒クラスタの動きをガイドするCチューブ（断面がC型形状の管）1本で、制御棒クラスタが通過する面の上端から約40cmの範囲で、連続した複数の筋状模様が確認された。
- ・また、当該Cチューブを通過する制御棒クラスタでは、下部案内管上端付近（全引き抜き時の相当位置）から上方約40cmの範囲で、クラスタ表面に連続した筋状模様が認められ、それより上部では断続的な筋状模様が確認された。
- ・駆動装置のラッチ（爪）には異常は認められなかったが、駆動軸の表面では、手動操作の際に挿入が困難となった位置付近で、通常はラッチがかみ合わない部位にこすれ痕が確認された。

今後、筋状模様の発生原因や制御棒動作不良との関係等を調査するため、当該制御棒および制御棒が挿入されていた燃料集合体、制御棒クラスタ案内管の詳細点検等を行う。また、残りの燃料集合体（156体）について原子炉から取り出して点検を行うとともに、下部炉心構造物を取り外して原子炉容器底部の点検を行う。

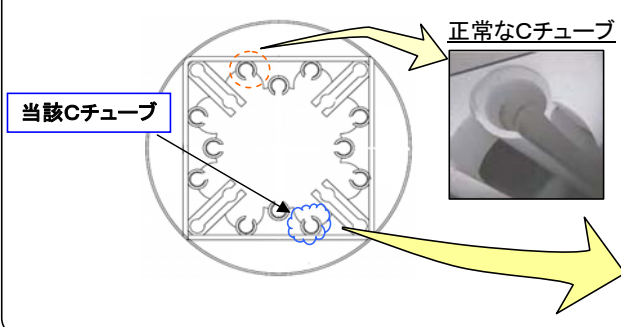
下部案内管を上から見た断面図

筋状の模様が認められたCチューブ
