## 高浜発電所 2 号機の定期検査状況について (蒸気発生器入口管台溶接部での傷)

高浜発電所 2 号機（加圧水型軽水炉；定格電気出力82.6万kW）は、平成19年 8 月17日から第24回定期検査中であるが、国内プラントにおいて蒸気発生器入口管台溶接部で傷が確認されたことを踏まえ、蒸気発生器（全 3 台）入口管台溶接部<sup>(注1)</sup>（計 3 箇所）の渦流探傷試験（E C T）を追加で実施した。

# 高浜発電所2号機 定期検査状況について (蒸気発生器入口管台溶接部での傷)

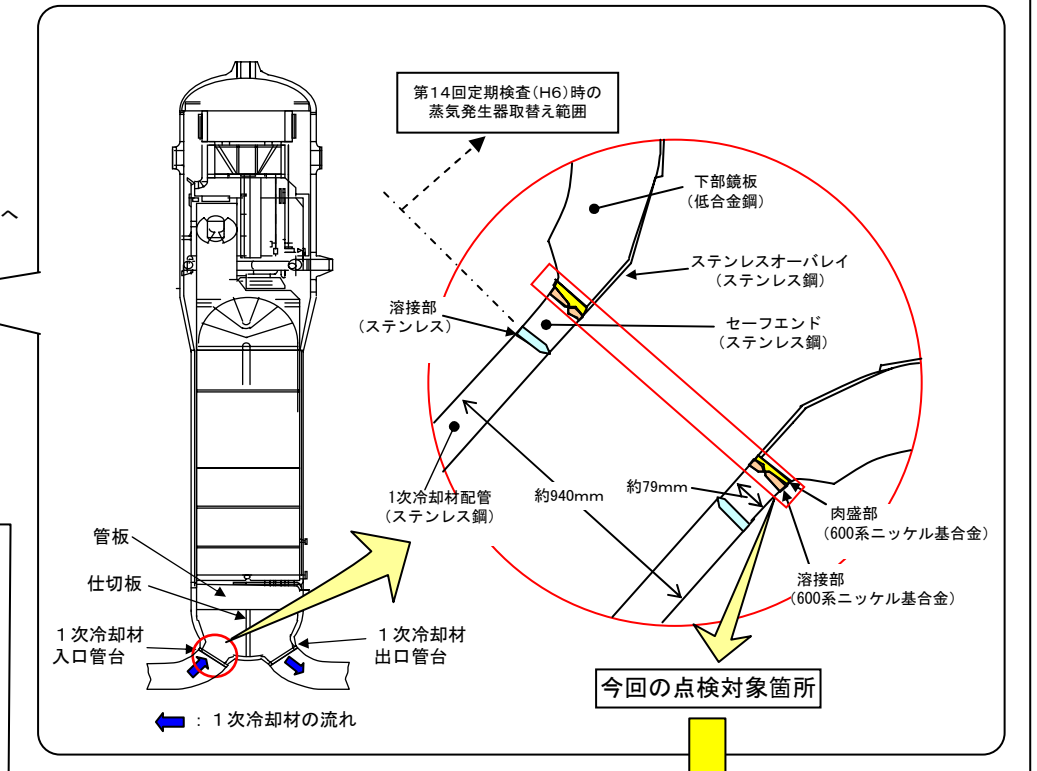
### 蒸気発生器側から見た図 (天を0°とする)

その結果、A－蒸気発生器の 3 箇所、B－蒸気発生器の 2 箇所、C－蒸気発生器の 4 箇所で、有意な信号指示（最大長さ A：7 mm、B：7 mm、C：14mm）が認められた。

AおよびB－蒸気発生器で有意な信号指示が認められた箇所について、超音波探傷試験（U T）を実施し、傷の深さを確認したところ、B－蒸気発生器の傷 1 箇所で、深さ約 6 mmと評価された。
