高浜発電所2号機の定期検査状況について (制御棒クラスタ動作検査時の制御棒動作不良の原因と対策)

高浜発電所2号機（加圧水型軽水炉；定格電気出力 82.6万kW）は、定期検査中の10月1日に実施した制御棒クラスタ動作検査で、制御棒48本のうち1本が動作不良のためほぼ全引き抜き位置にあることが確認された。

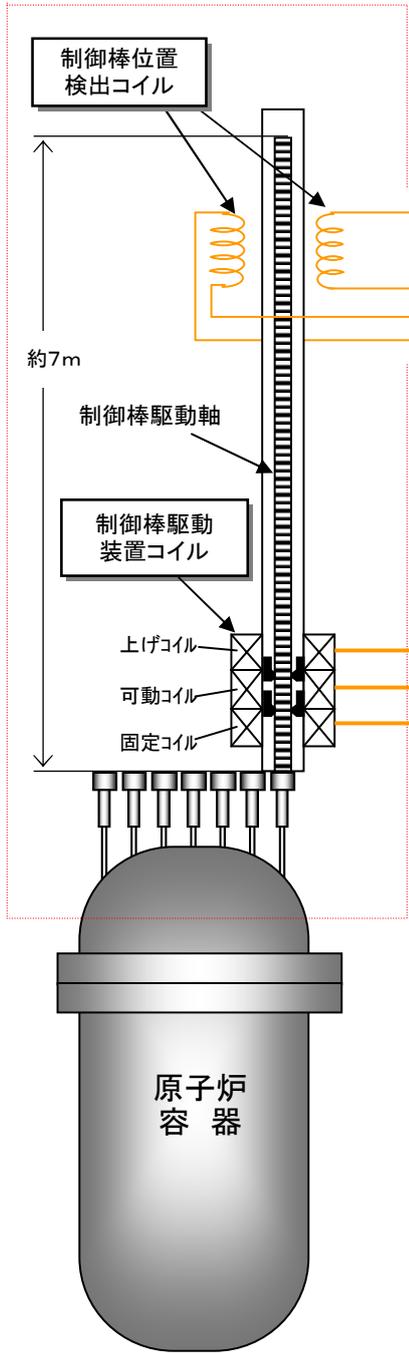
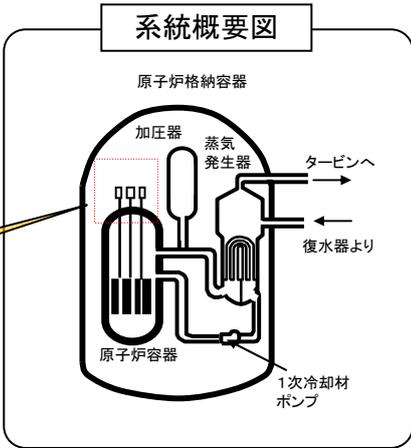
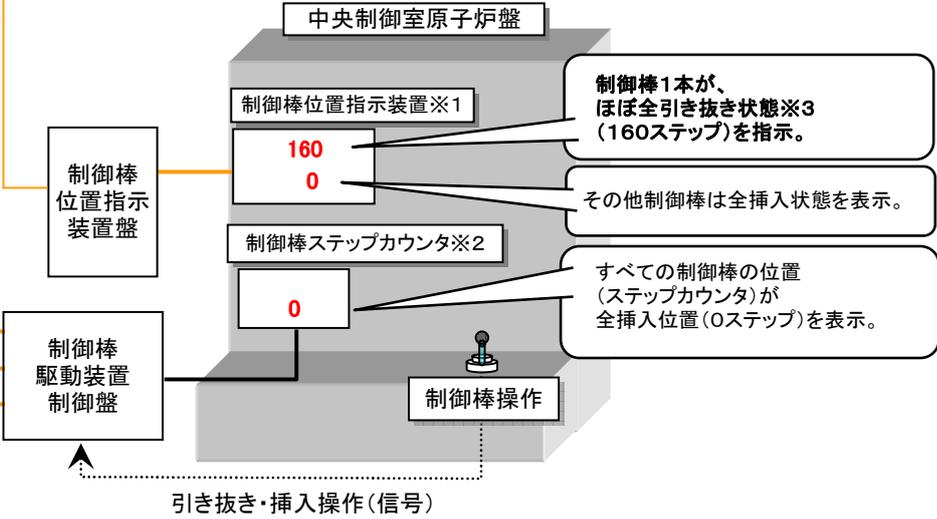
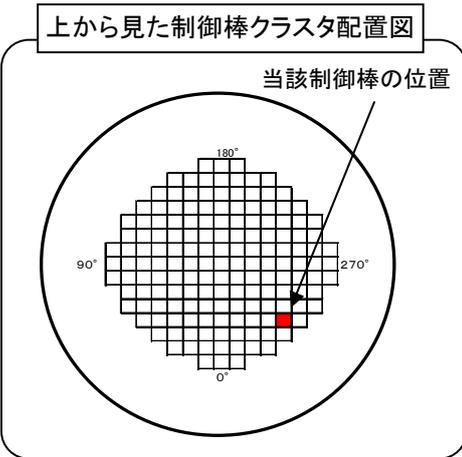
制御棒駆動および制御棒位置検出概要図

原因調査として、原子炉容器上部ふたを取り外した後、当該制御棒クラスタおよび制御棒クラスタが挿入されていた燃料集合体、制御棒クラスタをガイドする案内管、制御棒駆動軸と駆動装置について、カメラによる目視点検等を行った結果、制御棒クラスタ案内管下部のCチューブ（断面がC型形状のガイド管）とそのCチューブにガイドされている制御棒クラスタの表面に筋状模様が、制御棒駆動軸表面にこすれ痕が認められた。

- ・ Cチューブと制御棒クラスタ表面の筋状模様を詳細観察した結果、筋状模様は金属光沢を呈するこすれ痕であった。
- ・ 制御棒駆動軸表面のこすれ痕は、制御棒駆動装置が正常に動作した際、制御棒が拘束された状態となり、制御棒駆動軸と制御棒駆動装置のラッチ爪とのかみ合いが通常的位置からずれたことにより生じたものと推定された。
