平成20年1月30日  
原子力安全対策課  
(19-94)  
<11時記者発表>

## 大飯発電所3号機の第13回定期検査開始について

大飯発電所3号機（加圧水型軽水炉；定格電気出力118万kW）は、平成20年2月2日から約4カ月の予定で第13回定期検査を実施する。  
定期検査を実施する主な設備は次のとおりである。

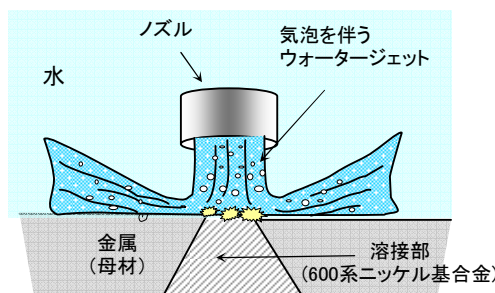
ウォータージェットピーニングの原理

水中で高圧ジェット水(約60 MPa)をノズルから噴射すると気泡が発生する。この気泡は、高速のウォータージェット流に乗って流れ、金属表面近傍で崩壊する。その時に生じる衝撃力で金属表面をたたき(ピーニング)、金属表面近傍の引っ張り残留応力を圧縮応力に変化させる。

予防保全対策として、溶接部表面の残留応力を低減させるため、原子炉容器の冷却材出入口管台溶接部と炉内計装筒の内面および表面溶接部にウォータージェットピーニング工事\*を実施する。

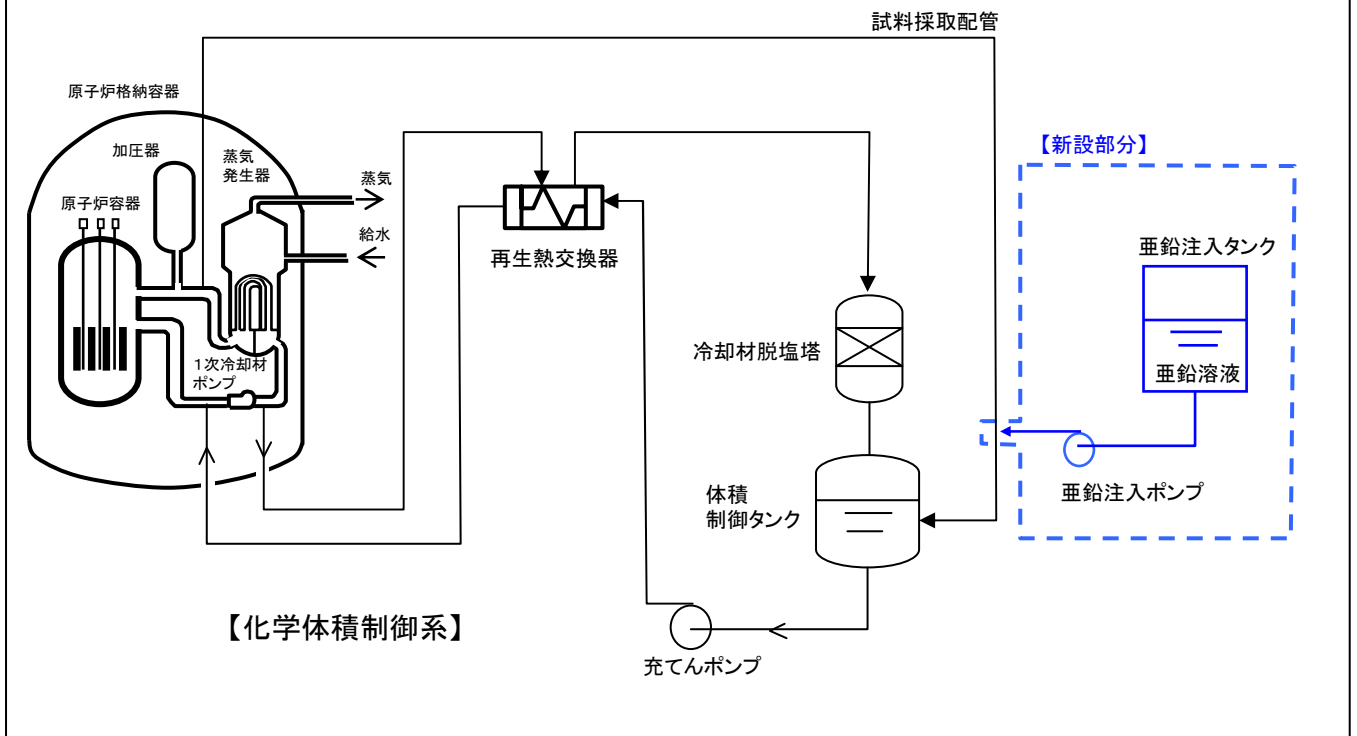
#### 工事概略図

作業員の被ばく低減を図るため、1次冷却材中に含まれるコバルト-60等の放射性物質が機器や配管内表面に付着することを抑制する効果がある亜鉛を1次冷却材中に注入する装置を、化学体積制御系に設置する。

作業員の被ばく低減を図るため、1次冷却材中に含まれるコバルト60等の放射性物質が、機器や配管内表面に付着することを抑制する効果がある亜鉛を1次冷却材中に注入する装置を化学体積制御系に設置する。

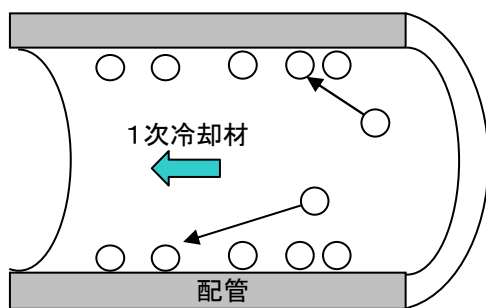
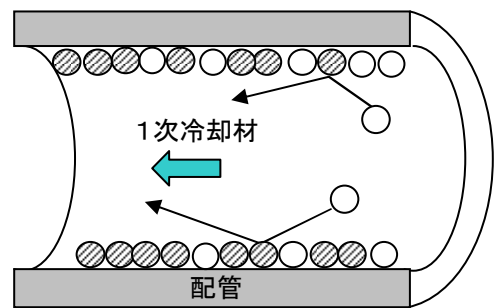
#### 亜鉛注入による放射性物質付着抑制メカニズム

1次冷却材中のコバルト-60等の放射性物質が機器・配管内表面に付着

亜鉛注入により、機器・配管内表面に強固な皮膜を形成させ、コバルト-60等の放射性物質が再付着することを抑制
