平成20年2月4日
原子力安全対策課
(19-96)
<16時記者発表>

敦賀発電所2号機の定期検査状況について (蒸気発生器入口管台溶接部での傷の原因と対策)

敦賀発電所 2号機の定期検査状況について (蒸気発生器入口管台溶接部でのきずの原因と対策)

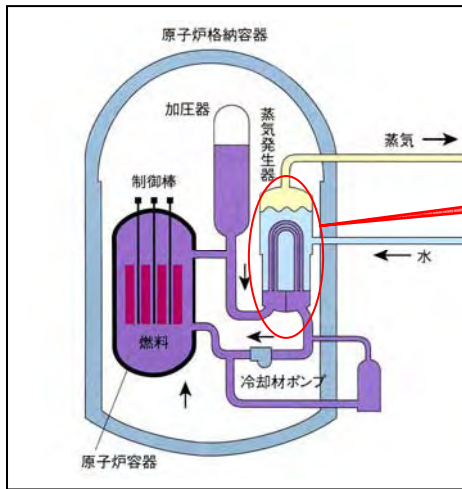
発生場所

敦賀発電所2号機(加圧水型軽水炉; 定格電気出力116.0万kW)は、平成19年8月26日から第16回定期検査中であり、今定期検査において、国内外で発生した600系ニッケル基合金溶接部での応力腐食割れ事象を踏まえ、4台ある蒸気発生器(SG)の1次冷却材出口および入口管台の溶接部^{*1}(計8箇所)内面について、予防保全としてショットピーニング工事^{*2}を実施するため、事前に当該溶接部内面について渦流探傷試験を実施したところ、A-SG入口管台溶接部で1箇所、B-SG入口管台溶接部で5箇所、C-SG入口管台溶接部で23箇所の有意な信号指示が認められた。なお、D-SG入口管台溶接部およびA~D-SGの出口管台溶接部において信号指示は認められなかった。
