## 高浜発電所3号機の定期検査状況について (蒸気発生器入口管台溶接部での傷)

# 高浜発電所3号機 定期検査状況について (蒸気発生器入口管台溶接部での傷の確認)

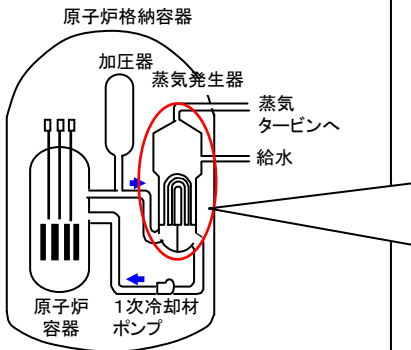
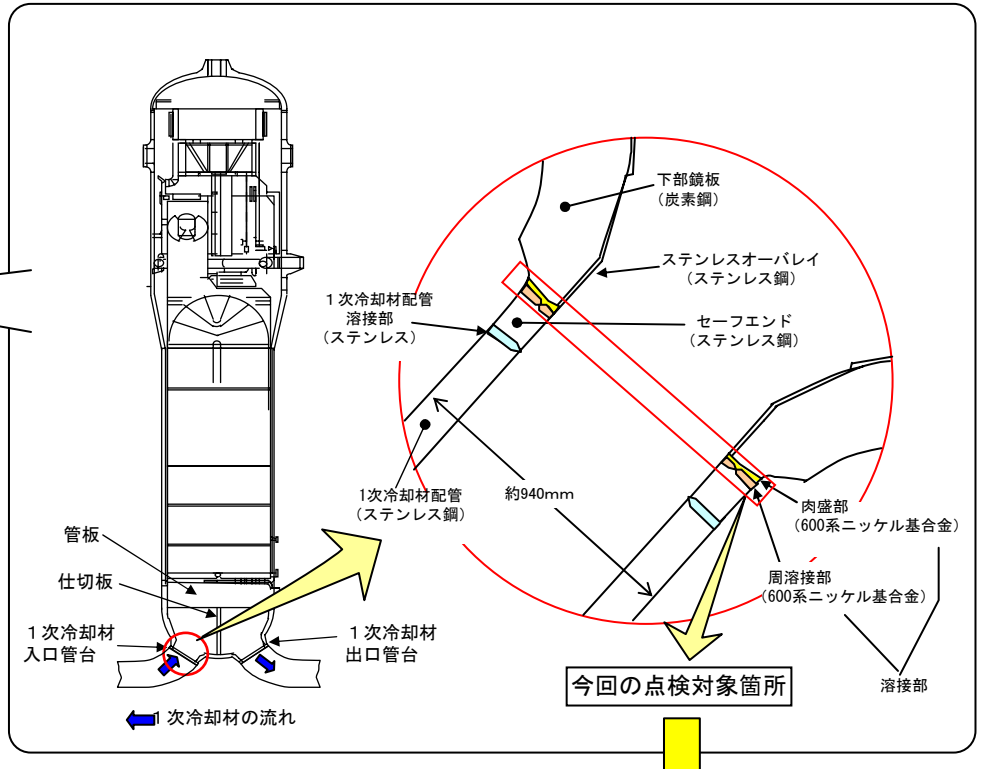
## 発生箇所

高浜発電所3号機（加圧水型軽水炉；定格電気出力87.0万kW）は、平成19年11月23日から第18回定期検査中であり、国内外で発生した600系ニッケル基合金溶接部での応力腐食割れ事象を踏まえ、3台ある蒸気発生器（SG）の1次冷却材出口および入口管台の溶接部<sup>※1</sup>（計6箇所）内面について、予防保全としてショットピーニング工事を実施する計画としている。

この工事のため、事前に当該溶接部内面について渦流探傷試験（ECT）を実施したところ、A-SGの7箇所、B-SGの16箇所、C-SGの9箇所、有意な信号指示（最大長さ A：約28mm、B：約38mm、C：約14mm）が認められた。

有意な信号指示が認められた箇所について、超音波探傷試験（UT）を実施し、A-SGで最大深さ約9mm、B-SGで最大深さ約15mm、C-SGで最大深さ約9mmの傷と評価された。

今後、原因調査のため、傷が確認された箇所のスンプ観察<sup>※2</sup>等を実施する。  
なお、今後の定期検査工程は未定である。
