平成20年3月24日
原子力安全対策課
(19-112)
<11時記者発表>

美浜発電所1号機の第23回定期検査開始について

美浜発電所1号機（加圧水型軽水炉；定格電気出力34.0万kW）は、平成20年3月25日から約4カ月の予定で第23回定期検査を実施する。

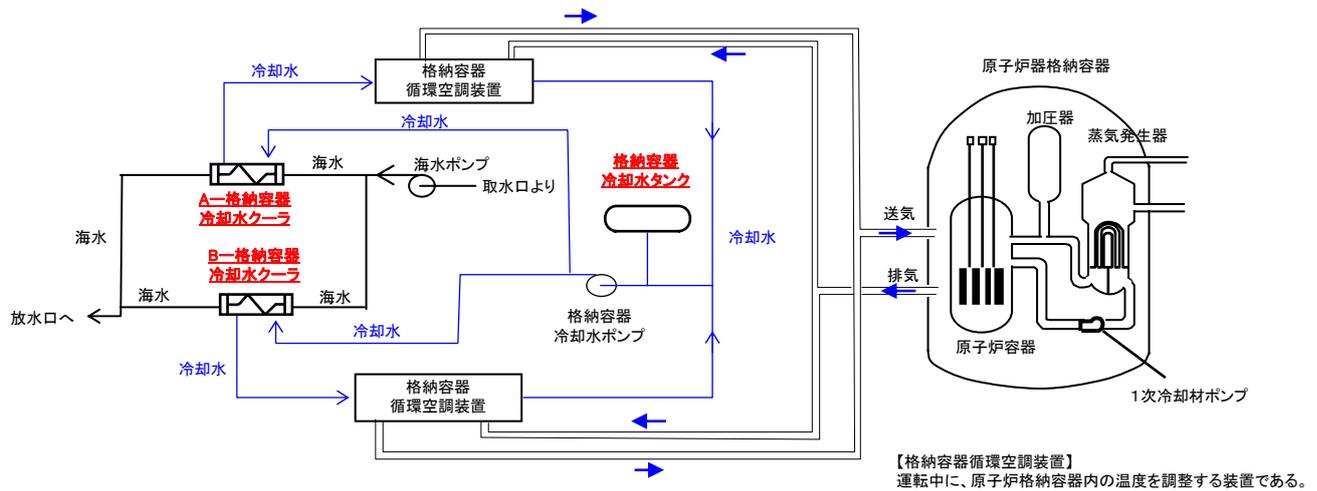
格納容器冷却水クーラ・格納容器冷却水タンク支持部の工事概要

既設設備の耐震性を一層向上させるため、格納容器冷却水クーラや格納容器冷却水タンク、電気計装盤類などの支持構造物を強化する。

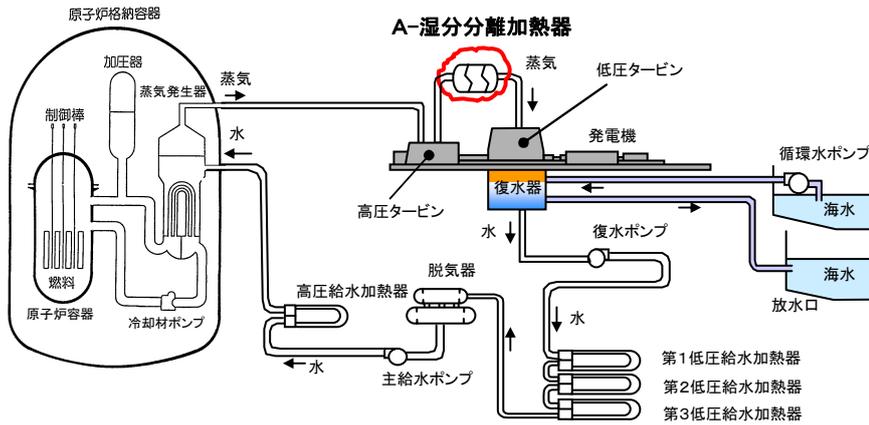
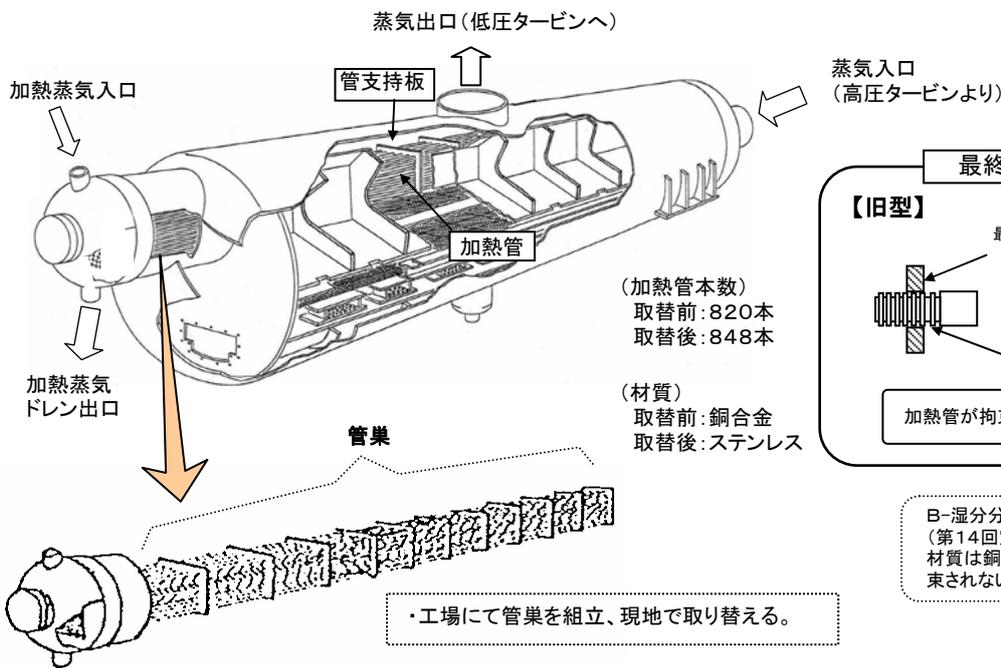
図-3 湿分分離加熱器取替工事

湿分分離加熱器A号機で平成18年に発生した加熱管が管支持板で拘束され損傷した事象を踏まえ、管支持板で拘束されない形状の加熱管に取り替える。また、加熱管の材質を、銅合金から耐食性に優れたステンレスに変更する。

加熱管の入口部と出口部の温度差により熱伸び幅に差が生じたが、その際、A管の外周フィンと管支持板が引っかった。

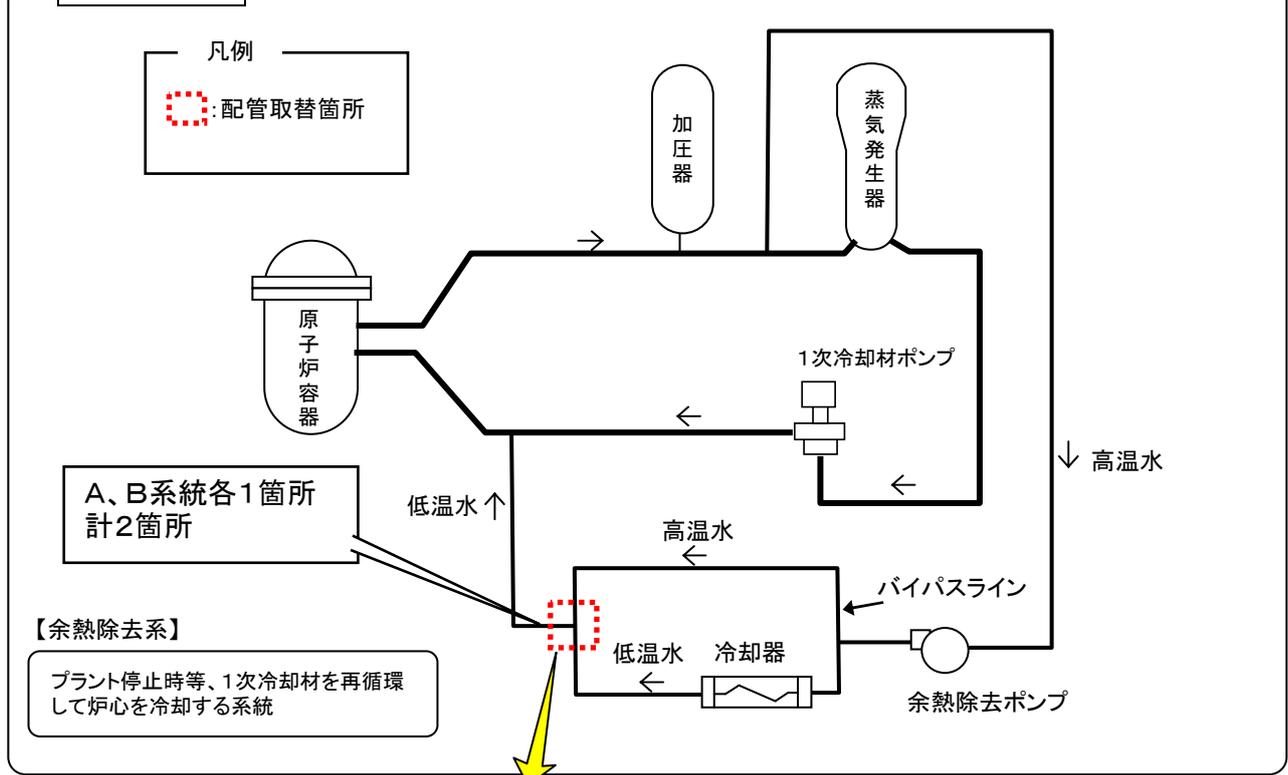
図-4 高サイクル疲労割れに係る対策工事

国内PWRプラントにおける高サイクル熱疲労割れ事象(温度ゆらぎによる疲労)を踏まえ、AおよびB余熱除去冷却器バイパスライン合流部の2箇所について、温度ゆらぎを抑制できる合流部形状に変更するとともに、応力集中が小さい溶接形状に変更する。

配管内面に溶接裏波が突起部として存在することで、当該部に応力が集中する。

- ・溶接裏波を取り除き、応力集中を小さくする。
- ・開先形状(狭開先)を変更することにより、溶接残留応力を低減する。
