平成20年5月16日
原子力安全対策課
(2 0 - 8)
<14時記者発表>

高浜発電所1号機の定期検査状況について (燃料集合体漏えい検査結果)

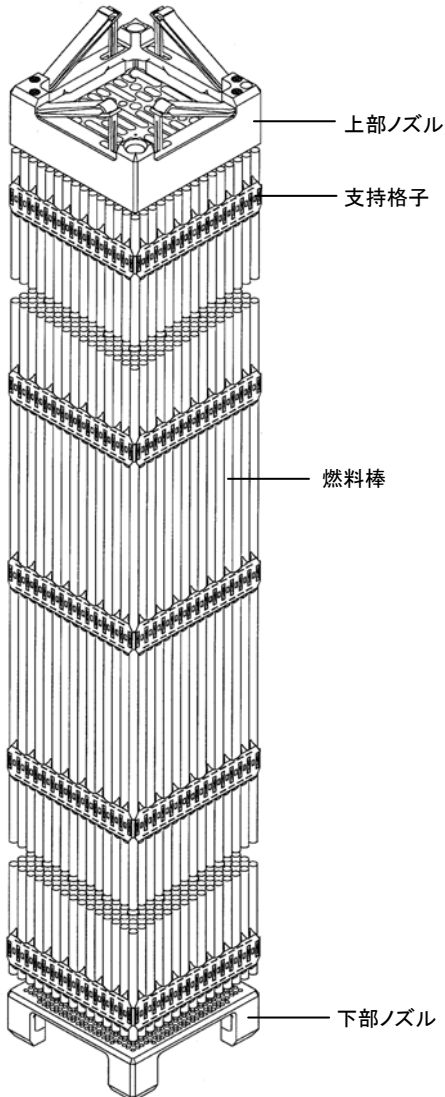
燃料集合体概略図

- ・原子炉に装荷されていた燃料集合体全数（157体）について、漏えい燃料集合体を特定するため SHIPPING 検査^{※2}を実施した結果、2体の燃料集合体で漏えいが確認された。
- ・漏えいが確認された燃料集合体2体について、水中カメラによる目視検査を実施したところ、燃料集合体外観に異常は認められなかったが、漏えい燃料棒を特定するため超音波による調査^{※3}を実施した結果、燃料集合体1体に漏えい燃料棒1本が確認された。なお、もう1体の燃料集合体では漏えい燃料棒の特定は出来なかった。

- ・漏えいが認められた燃料棒1本について、ファイバースコープを用いて詳細に目視点検を実施したところ、燃料棒表面に傷や割れは認められなかった。

これらの検査結果から、今回の漏えいは、燃料棒に偶発的に発生した微小孔（ピンホール）によるものと推定された。

当該燃料集合体2体は、今後、再使用しない。なお、当該燃料集合体2体は、所定の燃焼が終了しており、再使用しない計画であった。
