平成20年5月30日
原子力安全対策課
(20-12)
<15時記者発表>

敦賀発電所1号機の原子炉手動停止について (原子炉再循環ポンプメカニカルシールの機能低下の原因と対策)

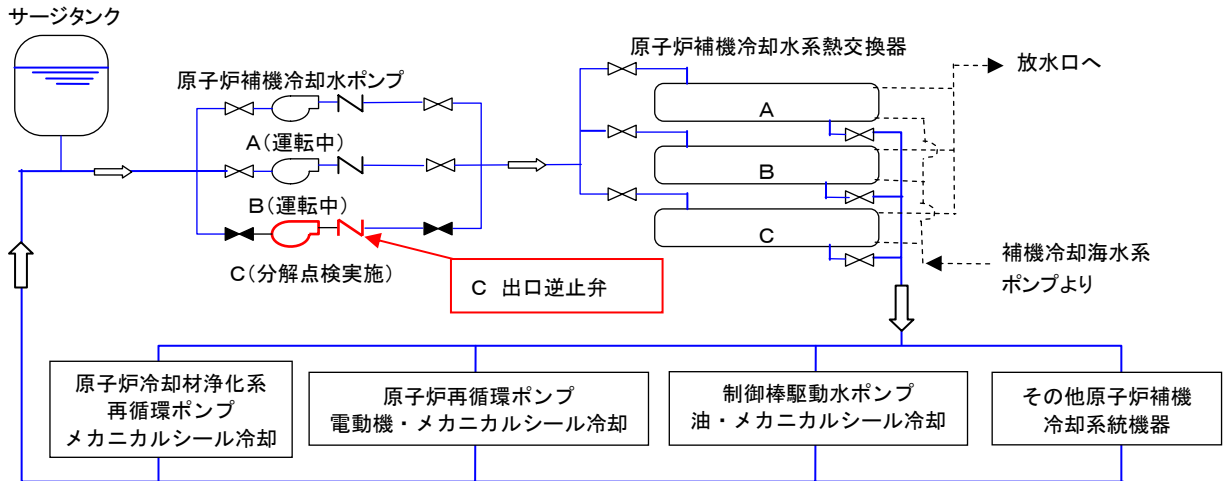
原子炉補機冷却水ポンプC開放状況

このポンプ分解点検中に、ポンプ内部から円弧状の薄い金属製異物が2個発見された。調査の結果、この異物はステンレス製で、直径が外側7cm、内側5cm、厚さ1mmで、2個の端面形状が一致したことから、リング状のワッシャー^{*3}の一部（3つに破断したうちの2つ）と推定された。

回収された異物の破面調査で、疲労破面の特徴が認められたことから、弁体のボルト部に取り付けられていたワッシャーが、運転中の流れによる弁体振動により正規の位置からズレ落ち、3つに疲労破壊して脱落し、系統内を流れ、ポンプC号機に到達した可能性があると推定された。

垂直に折り曲げて、ワッシャーが回転することを防止していたと推定

破壊したワッシャーの未回収部分（約1/3）について、残りの冷却水ポンプ2台など、調査可能な機器等を点検したが、発見されなかった。このため、系統内に残留している未回収部分が機器に与える影響を評価した結果、系統の運転に支障を与える可能性はないことを確認した。
