高浜発電所2号機の原子炉起動と調整運転の開始について (第24回定期検査)

高浜発電所2号機（加圧水型軽水炉；定格電気出力82.6万kW）は、平成19年8月17日から第24回定期検査を実施しているが、平成20年6月6日に原子炉を起動し、翌7日に臨界となる予定である。

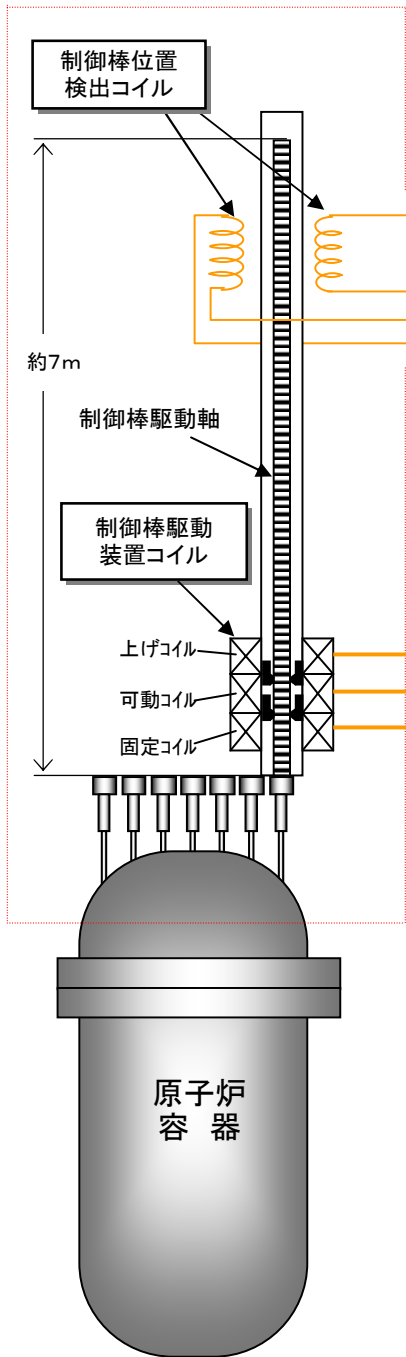
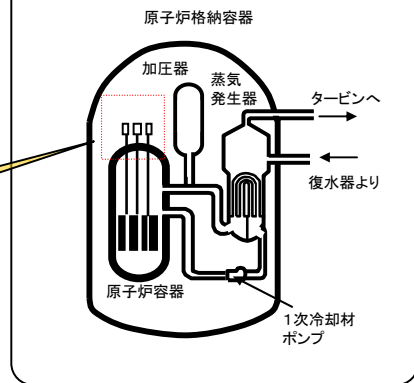
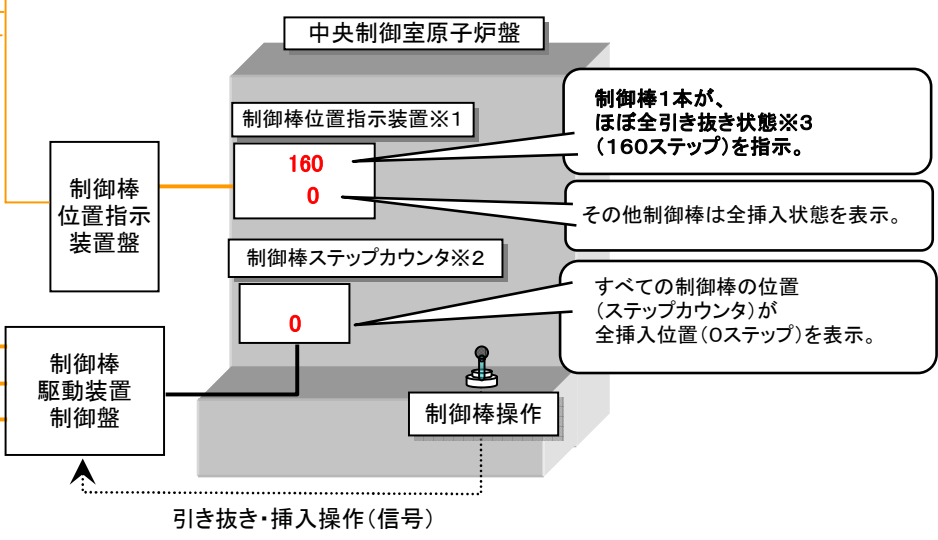
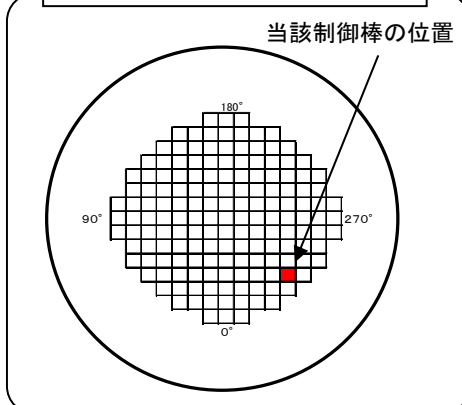
事象発生時の概要

これらのことより、切粉が当該制御棒クラスタとCチューブとの間に挟まり、動作不良を起こしたものと推定された。

異物飛散防止措置として、手すり等を養生をしていたが、アンカーボルトの撤去作業により発生した切粉(鉄材、コンクリート、塗料が混在したもの)が原子炉キャビティ内の壁突起物等へ飛散し、異物となった可能性が考えられる。

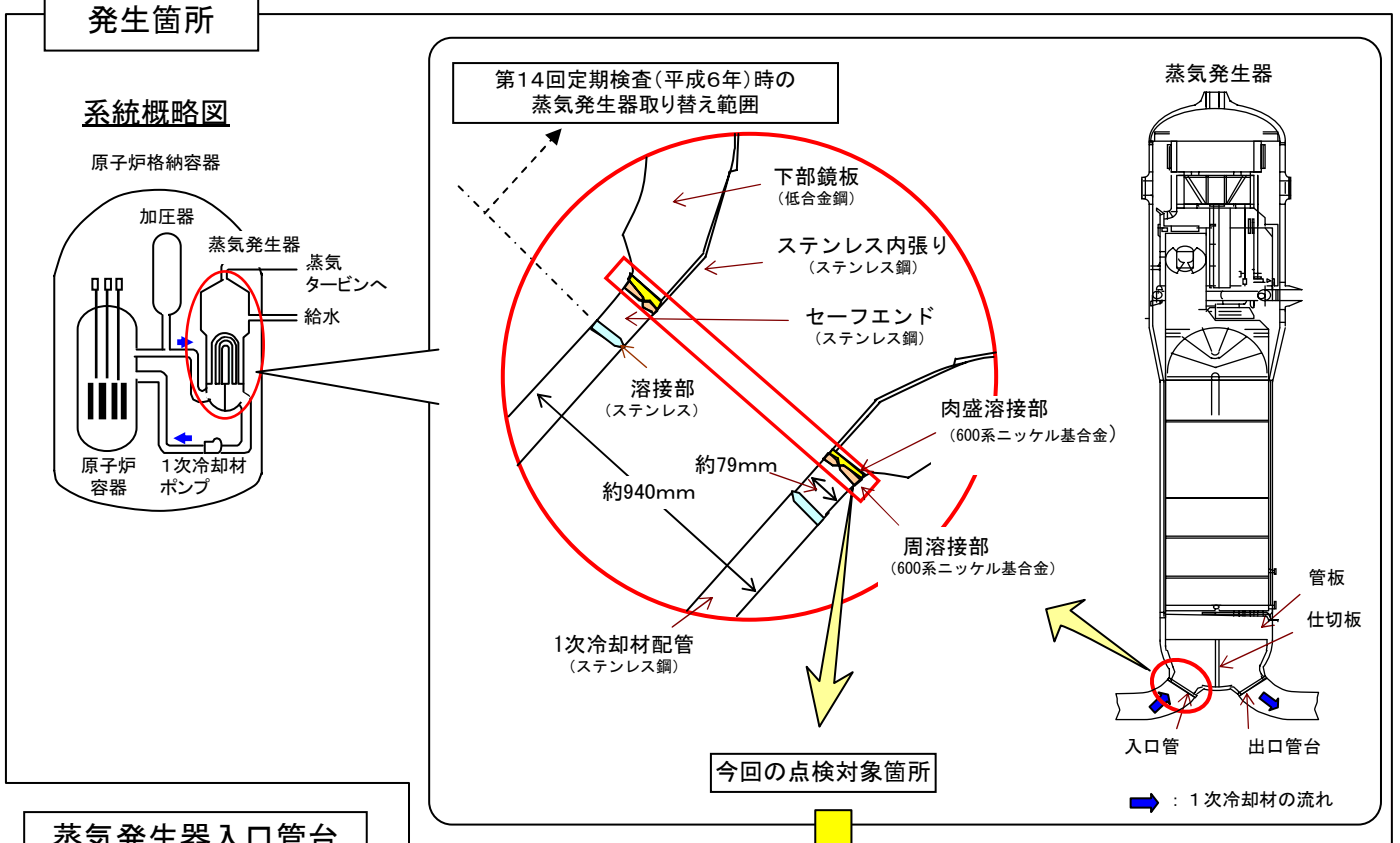
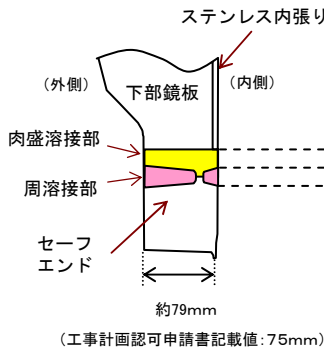
蒸気発生器入口管台点検状況

渦流探傷試験結果
(有意な指示箇所)

A-蒸気発生器

長さ	深さ
No. 1 : 約6mm	検出できず
No. 2 : 約6mm	検出できず
No. 3 : 約7mm	検出できず

長さ	深さ
No. 1 : 約5mm	検出できず
No. 2 : 約7mm	約6mm

○傷は、長さ約3~5mmの複数の割れが軸方向に断続的に集まったもので、全体の長さは約11mmであり、デンドライト境界に沿った割れであった。
 ○この割れは、これまでの国内外の600系ニッケル基合金溶接部で確認されている1次冷却材環境下における応力腐食割れと同様の様相であった。

1次冷却材環境下における応力腐食割れが発生したものと推定。

その結果、すべての蒸気発生器の入口管台で応力腐食割れによる傷が認められたことから、補修工事を実施した。
